YÜKSEK LİSANS TEZİ

**ADYAMAN İLİ KUM-ÇAKIL KIRMA ELEME VE YIKAMA
TESİSLERİNİN ÇEVRESEL ETKİLERİ VE ÇÖZÜM ÖNERİLERİ**

ADYAMAN, 2019

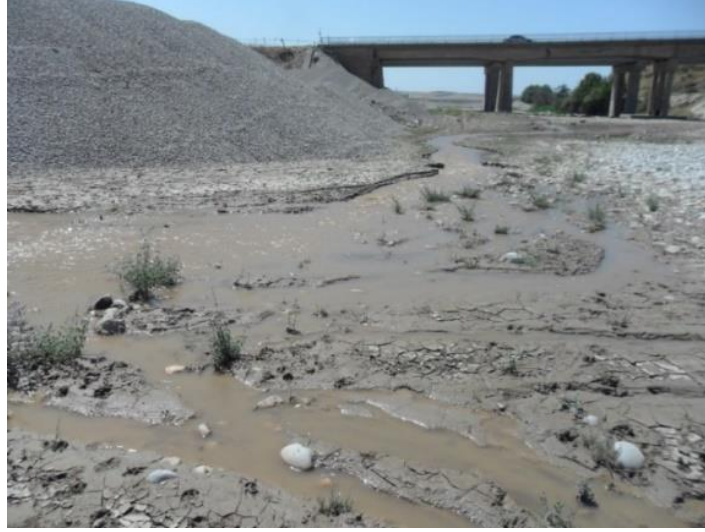
Resim 4.1 Firma01 yıkama suları görüntüsü

- Evsel atıksuların sızdırmaz betonarme fosseptik çukurunda biriktirildiği ve Kâhta Belediyesince düzenli olarak boşaltıldığı,
- Yıkamadan kaynaklı atık suların 5 gözlü betonarme havuzlarda biriktirildiği, Resim 4.1’de olduğu gibi kalburcu çayına deşarj edildiği geri kullanımın yapılmadığı, çökeltme havuzlarının rutin temizliğinin yapılmaması nedeniyle atıksuyun direk deşarj edildiği,
- Tesiste yemekhane olması nedeniyle bitkisel atık yağ oluştuğu,
- Tesiste bazı araçların bakımı tesis alanında yapıldığı için kullanılmış atık yağ oluştuğu,
- Tesiste oluşan tehlikeli atıklar için sızdırmaz zeminli kapalı alan olduğu,
- Tesiste emisyon azaltıcı önlemlerin Resim 4.2’de olduğu gibi tam olarak alınmadığı tespit edilmiştir.

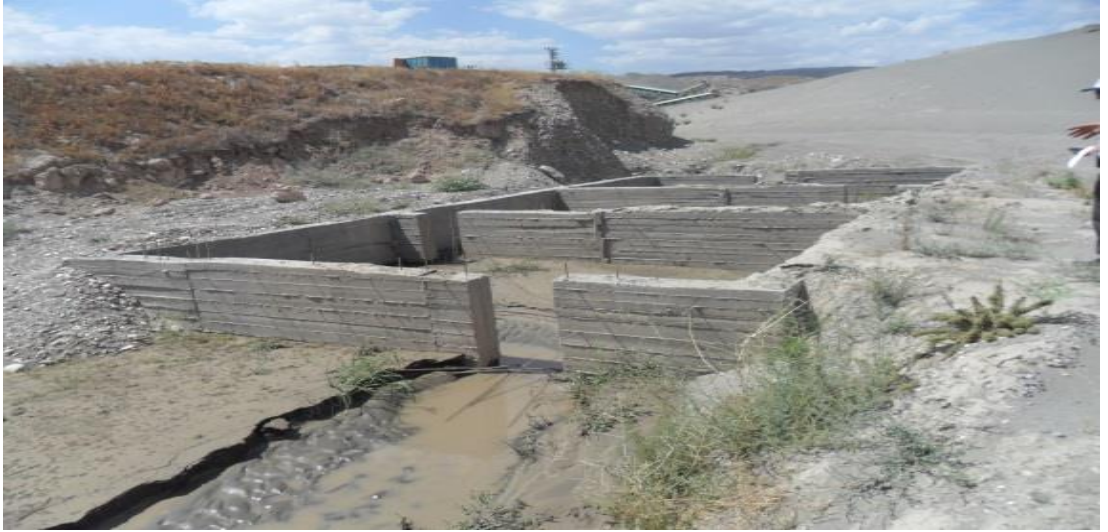
Resim 4.3 Firma02 çökeltim havuzu görüntüsü

- Tesiste taşıma bantlarının kapalı olduğu,
- Yıkamada kullanılan yıkama suyu için Resim 4.3'te olduğu gibi üç gözlü betonarme havuzların olduğu ancak çökeltim havuzu projesine tam anlamıyla uyulmadığı ve havuzlarda biriken malzemenin düzenli bir şekilde boşaltılmadığından amacına yeterince hizmet edemediği,
- Personel kaynaklı atıksular için sızdırmaz fosseptik çukurunun olduğu ve vidanjörle çekildiği,
- Tesis alanında yemekhane olmadığından bitkisel atık yağ oluşmadığı,
- Araç bakımı diğer başka bir tesiste yapıldığından atık yağ, ÖTL ve kullanılmış akü oluşmadığı,
- Revir olmadığından tıbbi atık oluşmadığı tespit edilmiştir.

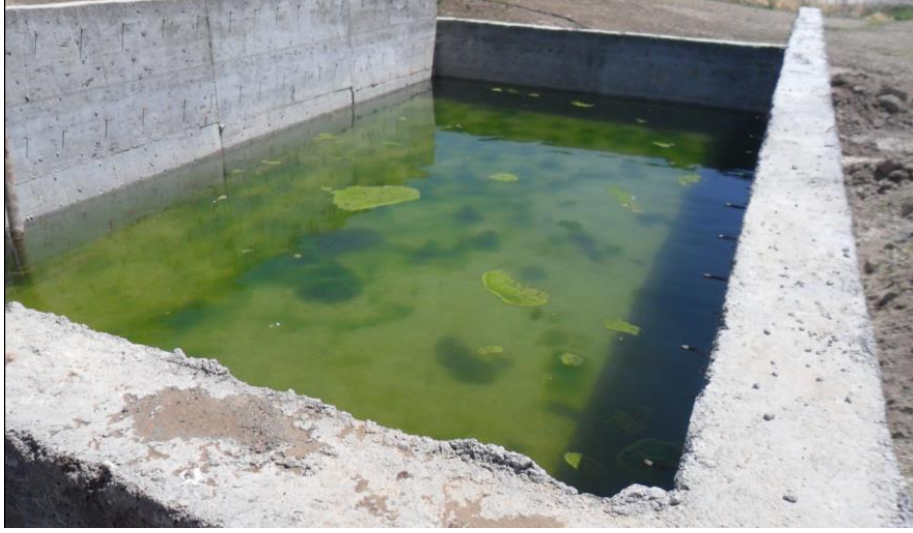
Resim 4.4 Firma02 çöktürme havuzu görüntüsü

Tesise yapılan ziyaretlerde; yıkamadan kaynaklı atık suların çöktürme havuzlarda dinlendirildiği (Resim 4.4), ancak çöktürme havuzunun işlevini yerine getirmediği tespit edilmiştir.

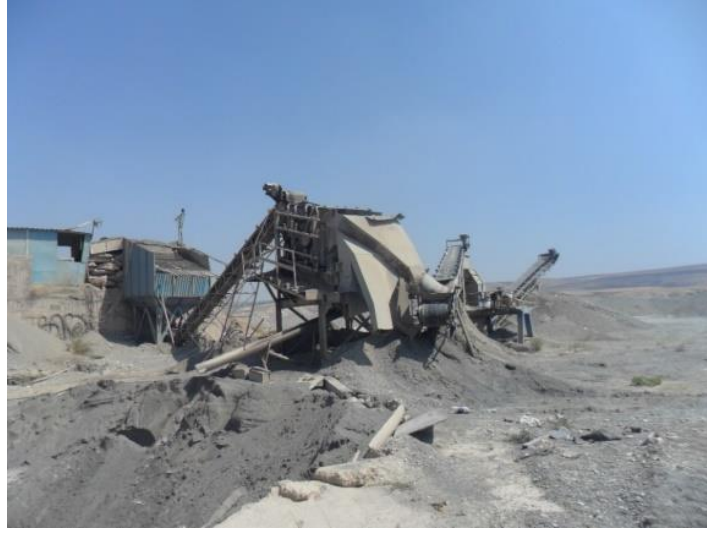
Resim 4.5 Firma04 taşıma bantları görünümü

- Yıkama suyu için çökeltme havuzlarının bulunmadığı ve Göksu Çayına doğrudan deşarj yapıldığı,
- Tesiste kullanılan kırıcıların ve taşıma bantlarının Resim 4.5'te olduğu gibi üzerinin açık olduğu,
- Fosseptik çukurunun uygun olmadığı
- Tesiste revir olmadığından tıbbi atık oluşmadığı
- Yemekhane olmadığına bitkisel atık yağ oluşmadığı
- Resim 4.6'da olduğu gibi PTD'nda belirtilen alana uyulmadığı

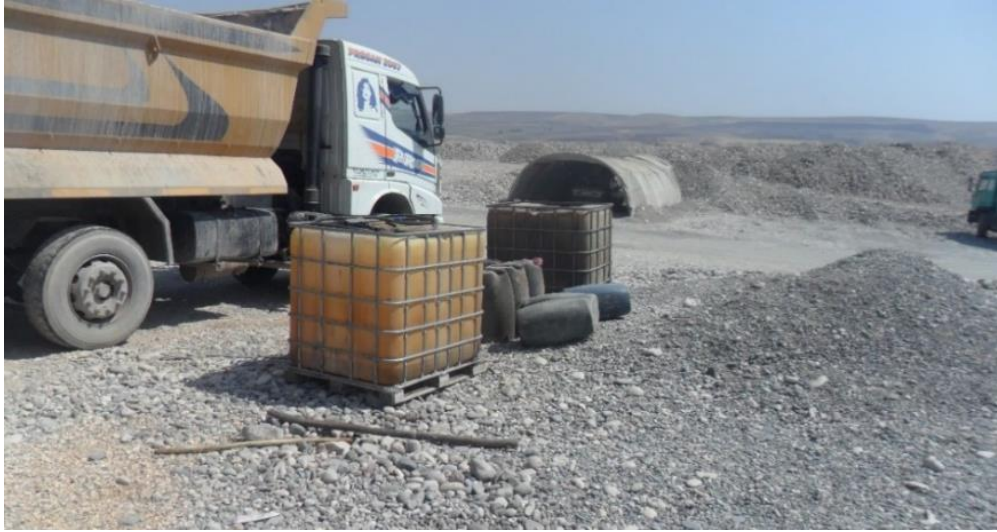
Resim 4.7 Firma04 tehlikeli atık görünümü

- Tesise ait tehlikeli atıklar Resim 4.7’de görüldüğü gibi herhangi bir sızdırmaz kapalı alanın olmadığı ve oluşan tehlikeli atıklar için gerekli önlemlerin alınmadığı tespit edilmiştir.

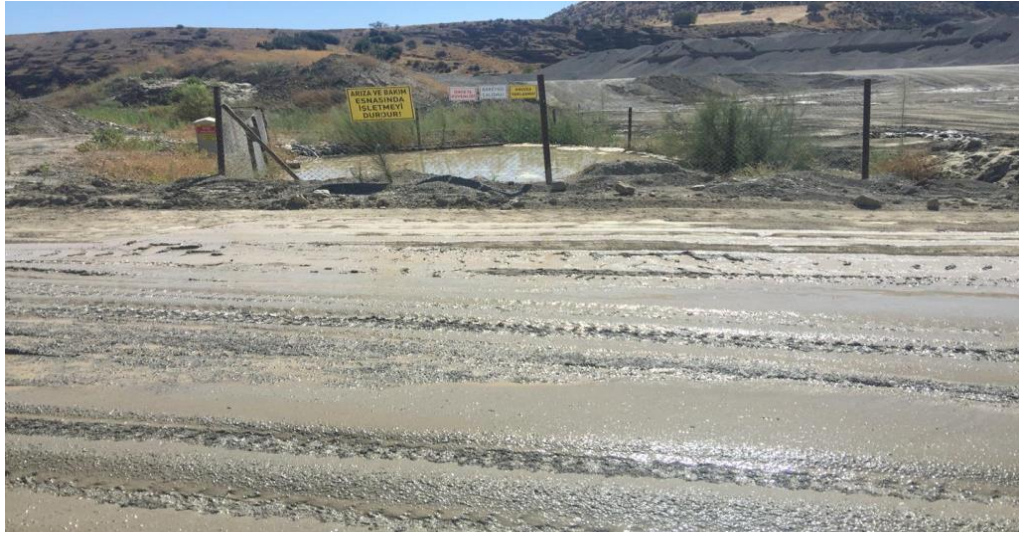
Resim 4.12 Firma06 çöktürme havuzu görüntüsü

- Kum ocağı yıkama-elemenin yapıldığı, yıkama eleme tesisinden kaynaklanan atık sular için Resim 4.12’de olduğu gibi üç gözlü çöktürme havuzunda biriktirildiği, zaman zaman temizliğinin yapıldığı,
- Tesis içi yolların ve tesis alanının düzenli olarak sulandığı (Resim 4.13),
- Sızdırmaz fosseptik çukurunun olduğu,
- Tesiste yemekhane olmadığı için bitkisel atık yağ oluşmadığı
- Araç bakımının tesis alanında yapılmadığı tespit edilmiştir.

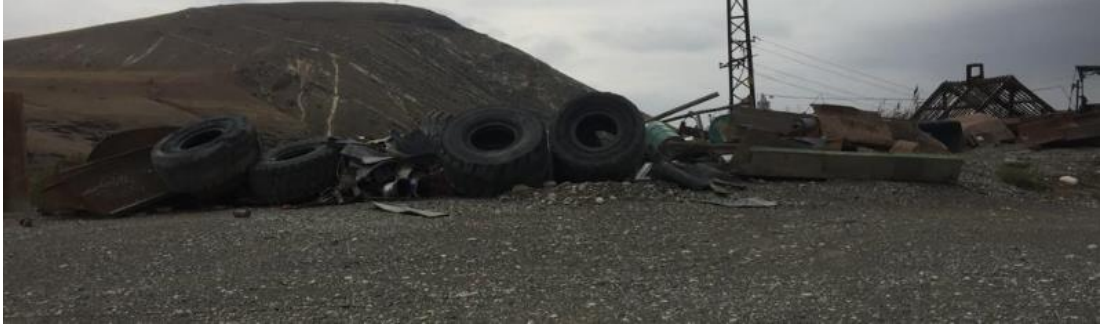
- Tesiste oluşan ÖTL'nin herhangi bir önlem alınmadan alanda biriktirildiği tespit edilmiştir (Resim 4.16).

Resim 4.16 Firma07 düzensiz atık görüntüsü

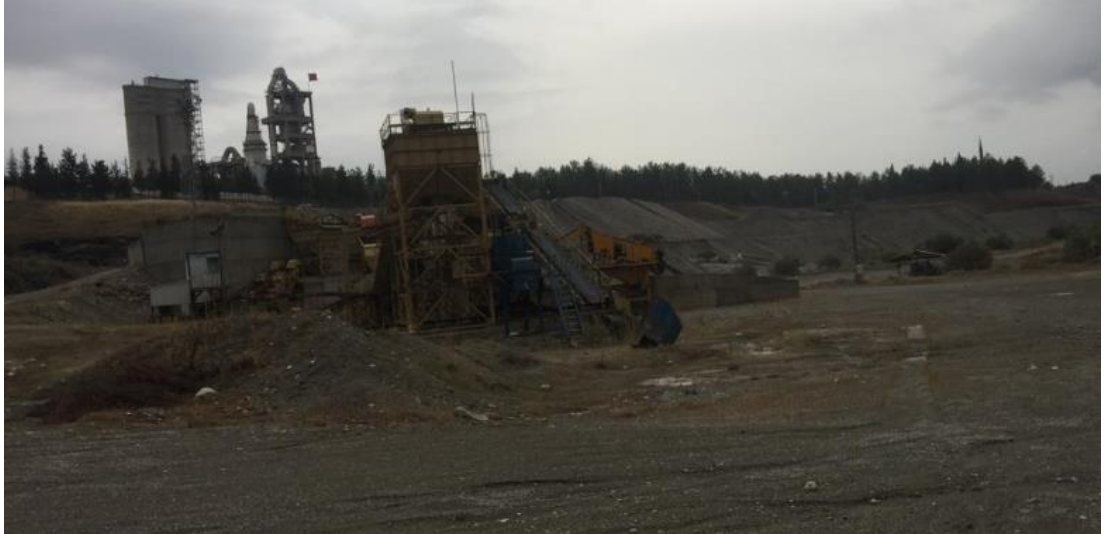
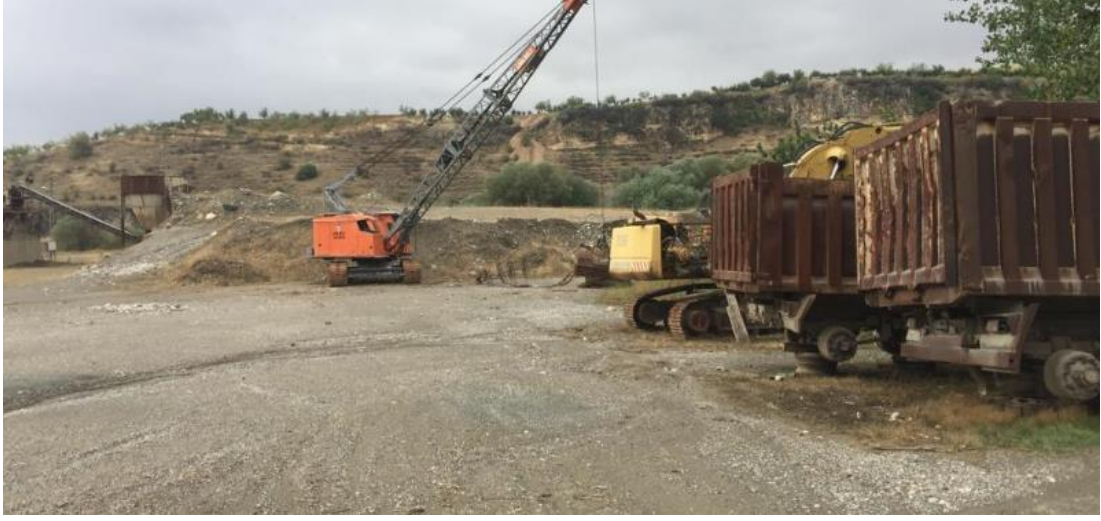
Tesise yapılan ziyaretlerde; tesisin faaliyetine ara verdiği görülmüş, ziyaret esnasında herhangi bir yetkili ile karşılaşılmamıştır. Tesiste faaliyet sonrası doğaya yeniden kazandırma çalışmasının olmadığı ve makine teçhizatın Resim 4.18 ve Resim 4.19’da olduğu gibi tesis alanında olduğu tespit edilmiştir.

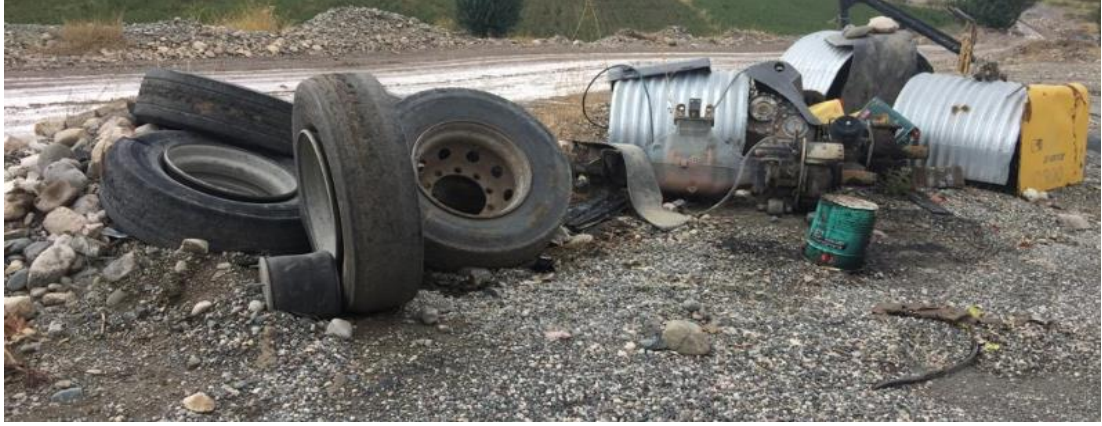
- Tesiste oluşan makine parçaları, oluşan ÖTL ve tehlikeli madde ambalajları için herhangi bir önlem alınmadığı ve Resim 4.27’de gösterildiği gibi çevreye savrulduğu,
- Tesiste kullanılan akaryakıt dolum tesisinin özensiz bir şekilde kullanıldığı ve Resim 4.28’de olduğu gibi herhangi bir önlemin alınmadığı,
- Tesiste yemekhane olmadığından kullanılmış bitkisel yağ oluşmadığı,
- Tesiste revir olmadığından tıbbi atık oluşmadığı tespit edilmiştir.

Resim 4.27 Firma11 ÖTL ve tehlikeli atıklar

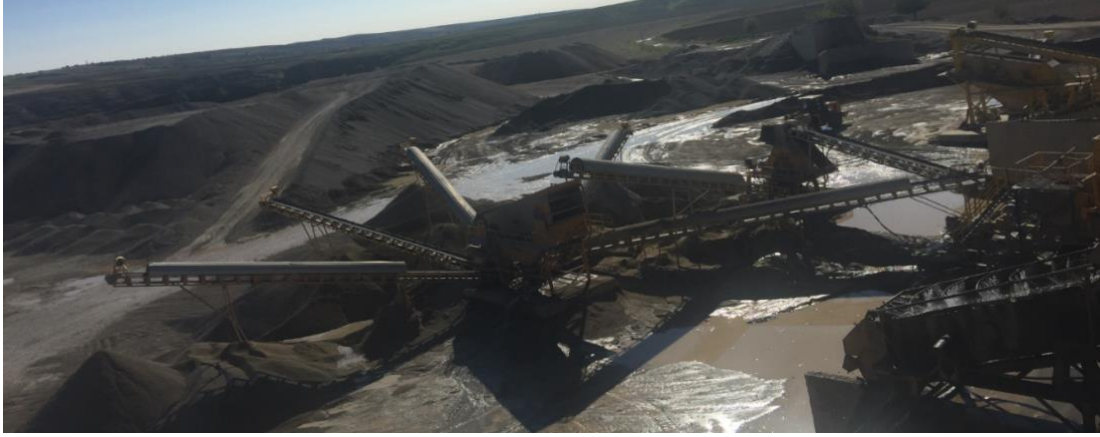
Resim 4.29 Firma12 tesis görüntüsü

- Yıkama sonucu oluşan atıksular için çöktürme havuzunun olduğu ancak çöktürme işlemini gerçekleştiremediği,
- Tesiste kullanılan kırıcıların ve taşıma bantlarının emisyon kaynağını en aza indirmek için gerekli önlemlerin alındığı (Resim 4.29),

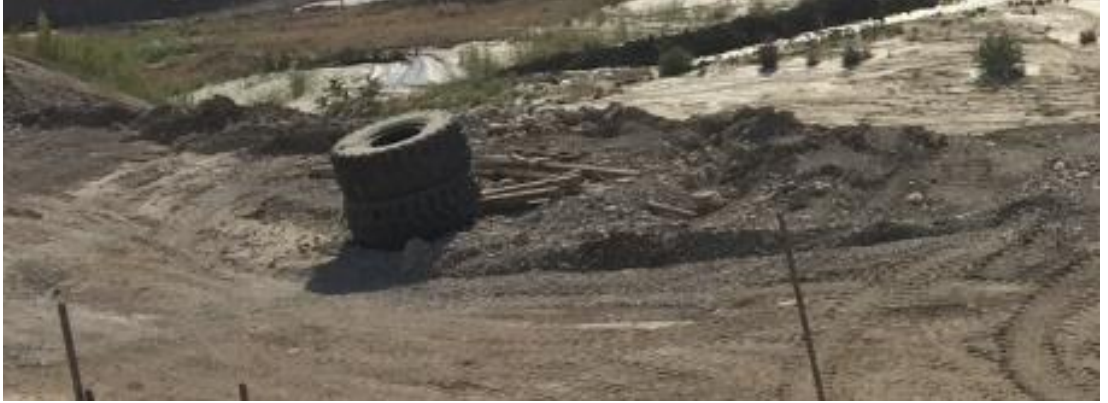
Resim 4.34 Firma 13 düzensiz depolama
