YÜKSEK LİSANS TEZİ

**KONYA KAYA OYMA YAPILARINDAKİ BOZULMALARIN TAHRİBATSIZ
YÖNTEMLERLE BELİRLENMESİ**

2017

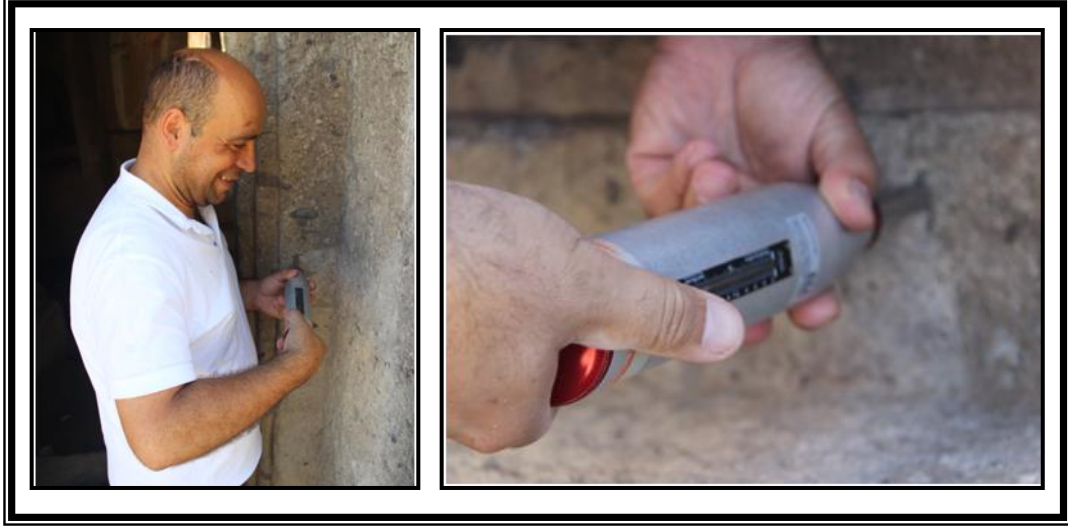
Şekil 3.2 Yapı ön duvarında Schimdt çekici sertliği ölçümü

Deney, arazide uygulandığında, çekiç yüzeye dik konuma getirilir ve aynı yüzeyin 20 farklı noktasından elde edilen geri sıçrama değerleri kaydedilir (Şekil 3.2). Arazide elde edilen geri sıçrama değerleri en büyükten en küçük değere doğru sıralanır ve en küçük 10 değer iptal edilerek diğer değerlerin aritmetik ortalaması alınır.

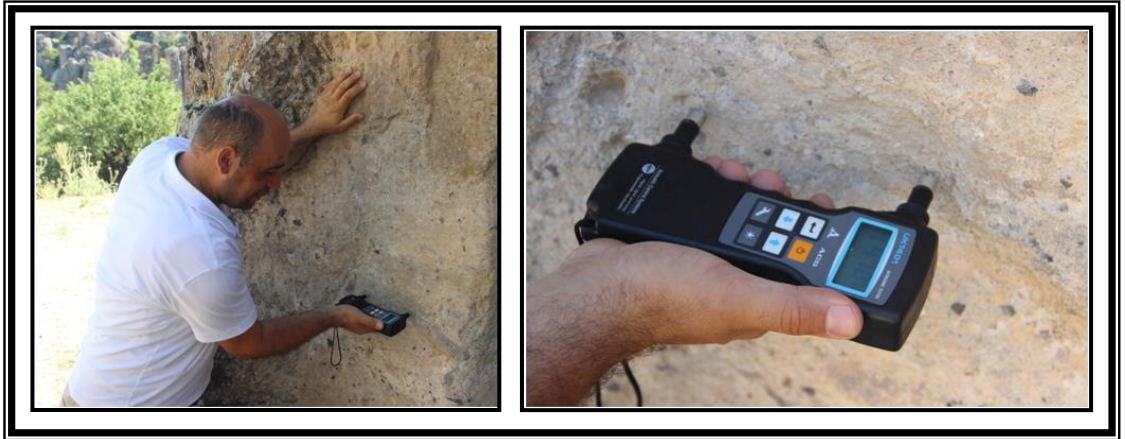
Şekil 3.4 Arazide P dalga hızı ölçümü

Deney, arazide yapıların dış yüzeylerine uygulandığında, cihaz yapı yüzeyine dik konuma getirilir ve aynı noktadan 3 farklı okuma yapılarak elde edilen P dalga hızı

değerleri kaydedilir (Şekil 3.4). Ölçülen P dalga hızı değerlerinin aritmetik ortalaması alınır.

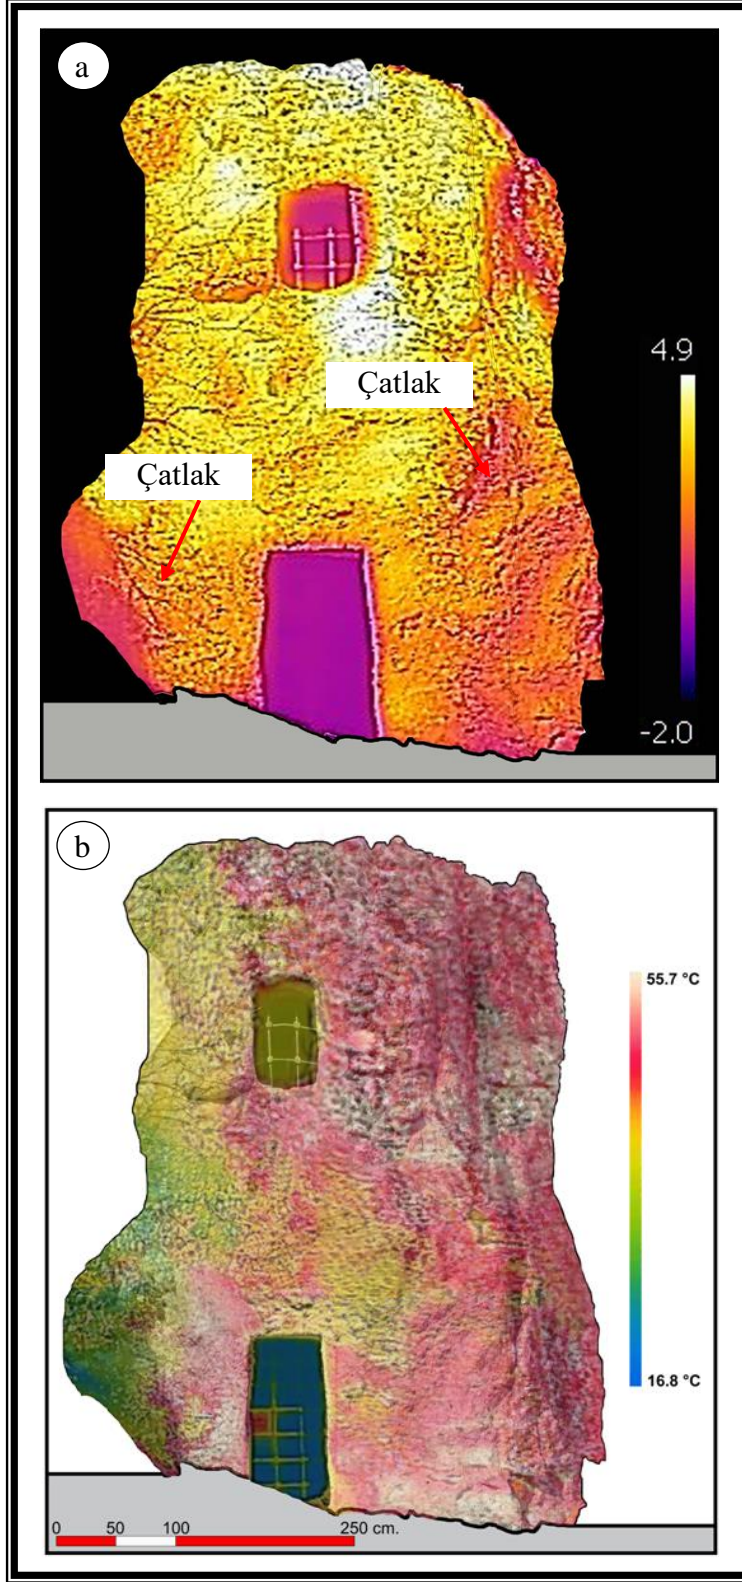
Şekil 4.12 Papaz evinin termal haritası a) kış dönemi, b) yaz dönemi

Yapının ön cephesinin termal görüntüsü kış ve yaz döneminde alınmıştır. Kış döneminde ön cephede ölçülen sıcaklık değerleri -2°C ile $4,9^{\circ}\text{C}$ arasındadır (Şekil 4.12.a). Papaz evinin ön cephesine ait yaz dönemi için ölçülen sıcaklık değerleri ise $16,8^{\circ}\text{C}$ ile $55,7^{\circ}\text{C}$ arasında değişmektedir (Şekil 4.12.b). Özellikle kış dönemine ait termal görüntüde sıcaklığın düşük olduğu noktaların çatlakların olduğu bölgeler olduğu

görülmektedir. Bu bölgelerde kayaların bozulmalarının ana etkenlerinden olan donma-çözülme sürecinin etkin olduğu görülmektedir.
