YÜKSEK LİSANS TEZİ

DONATILI BETONDA KOROZYON VE ADERANSIN ARAŞTIRILMASI

İNŞAAT MÜHENDİSLİĞİ ANABİLİM DALI

ADYAMAN, 2021

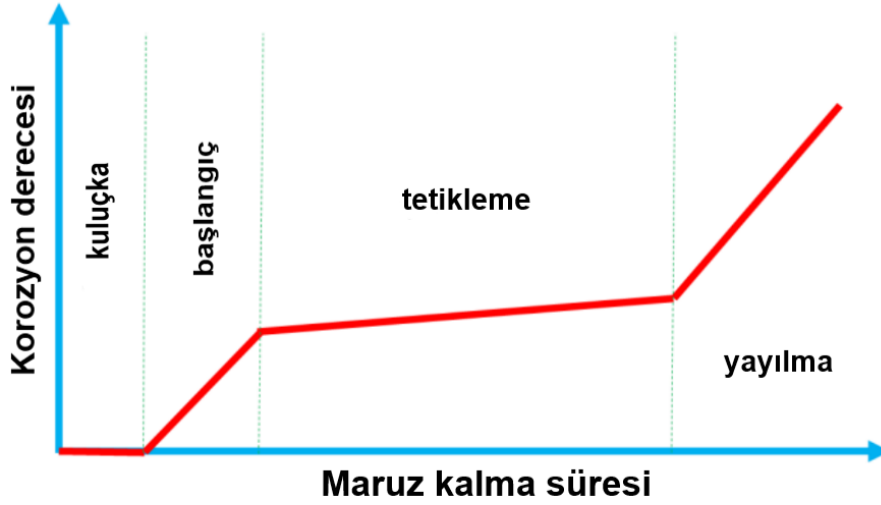
Şekil 2.1 Donatı korozyonu evrimi [1]

Zhang [1] donatılı betonun klorür ortamındaki dayanıklılığını araştırmış ve Şekil 2.1'deki modeli tasarlamıştır.

Kuluçka dönemi, bu süre zarfında betondaki çatlaklar kolay erişim sağlayarak, agresif iyonların betondaki donatı derinliğine ulaşmasını sağlar. *Başlangıç aşaması*, korozyonun başlaması için koşullar sağlanana kadar aşındırıcı maddelerin betondan çeliğe taşınmasını tanımlar. *Tetikleme aşaması*, bu süre zarfında, bağların ayrıldığı alanlar nedeniyle korozyon süreci çok yavaş devam eder. *Yayılma aşaması*, korozyon ve ilgili hasarın bir sınır durumuna kadar birikmesi ve böylece hizmet ömrünün sonuna gelmesi sürecini anlatır.

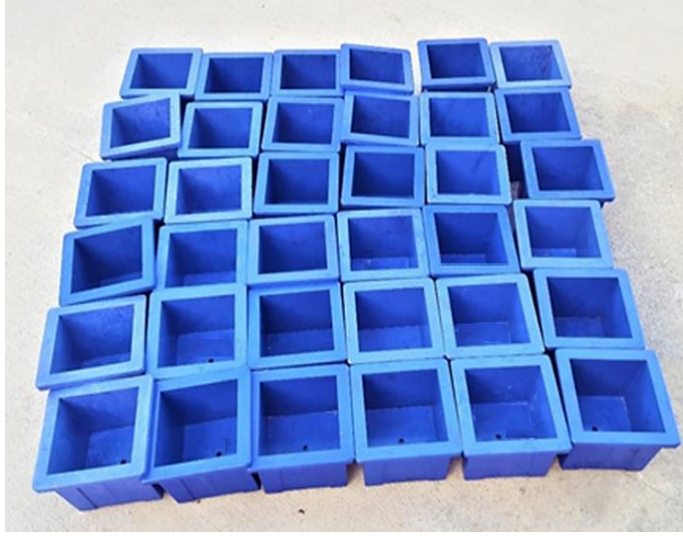
Resim 4.1 Çalışmada kullanılan küp kalıplar

Çalışmada kullanılan 15x15x15 cm boyutlarında standart küp kalıpları (Resim 4.1) Adıyaman Üniversitesi Mühendislik Fakültesi yapı malzemeleri laboratuvarından temin edilmiştir.

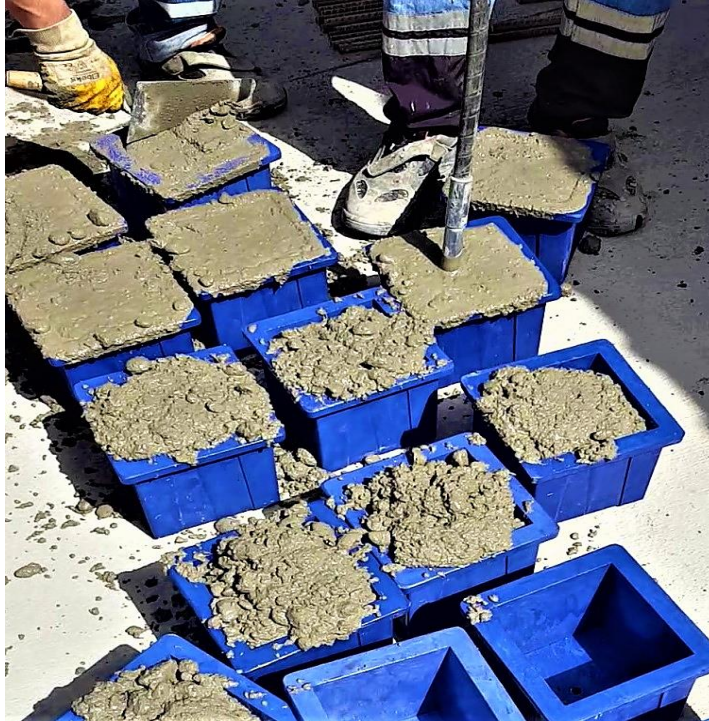
Resim 4.2 Kalıplara dökülen betona vibrasyon işleminin uygulanması

C 30 dayanım sınıfında olan betonun kalıplara dökülüp hazırlandıktan sonra Resim 4.2’de gösterildiği gibi vibrasyon işlemi (1-10 sn) uygulanmıştır.

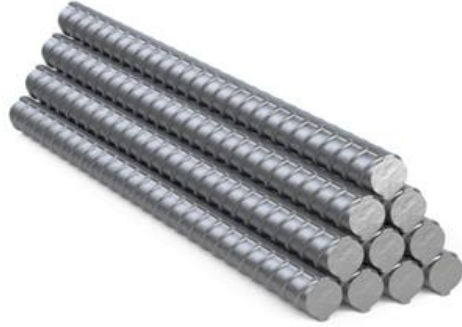
Resim 4.3 Çelik donatılar

Yarı hücre potansiyeli ve çekme-çıkarma deneyinde kullanılan donatılı beton numunelerin hazırlanmasında Resim 4.3'te verilen 16 mm çapında ve 20 cm uzunluğunda nervürlü S420a betonarme çeliği kullanılmıştır.

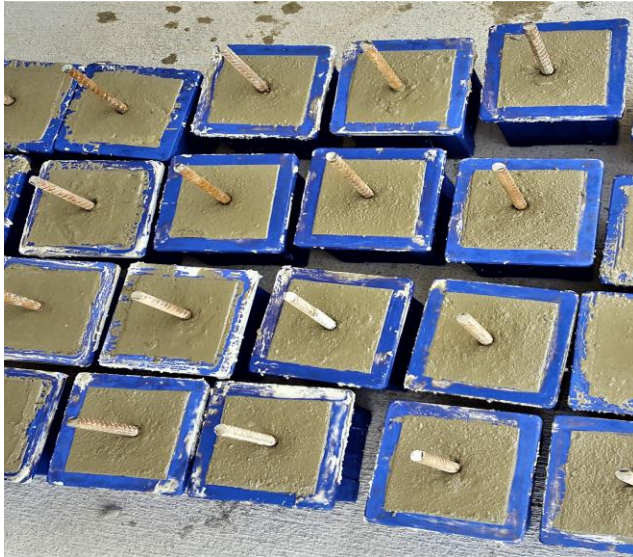
Resim 4.4 Betona gömülü çelik donatı

Kalıplara dökülen betona vibrasyon işlemi uygulandıktan sonra 20 cm'lik donatının 10 cm'lik kısmı Resim 4.4'te görüldüğü gibi betonun içine gömülmüştür.

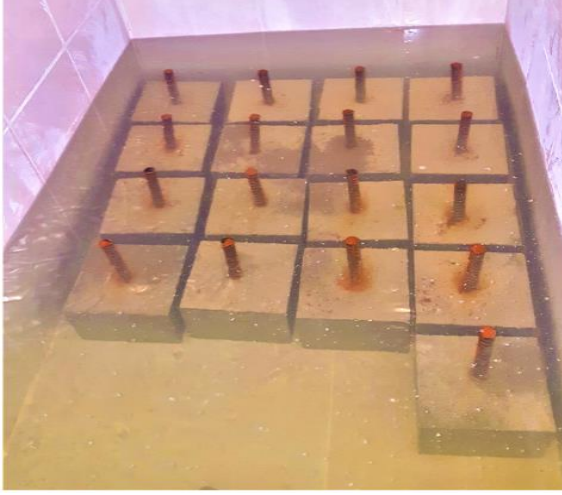
Resim 4.5 Hazırlanan kür havuzu

Tatlı ve tuzlu su kürü (%3'lük NaCl) olmak üzere 20 ± 2 °C'de iki farklı kür ortamı hazırlanmıştır (Resim 4.5).

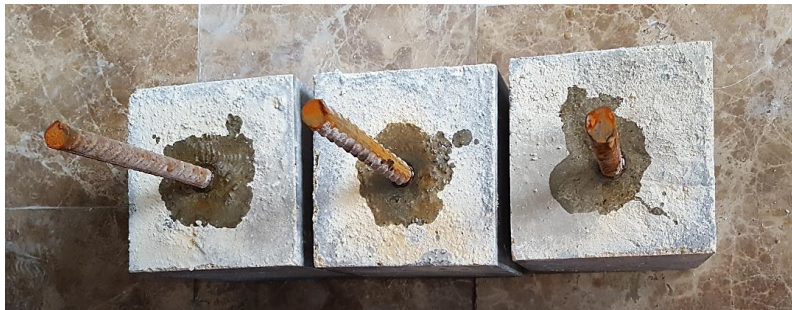
Resim 4.6 Epoksi uygulaması

Çalışmada kullanılan epoksi malzemesi (Resim 4.6) termosetler grubundan yapıştırıcı bir reçinedir. Çelik donatıların üst tabakasının havayla olan bağlantısını kesip aradaki boşluğu kapatmak için kullanılır.

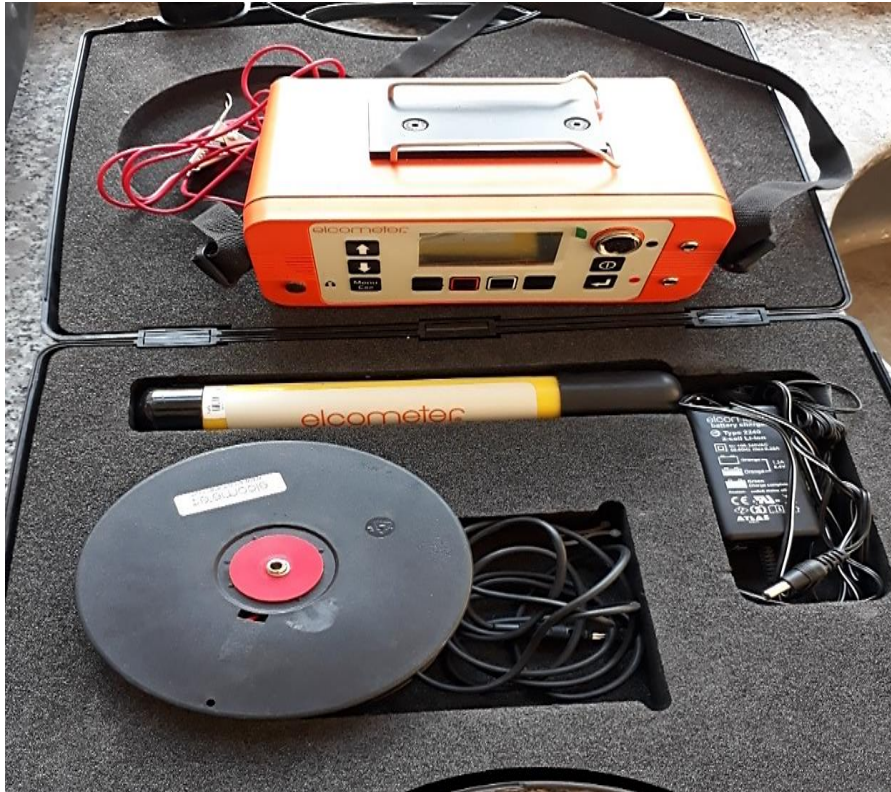
Resim 4.7 Yarı hücre potansiyeli deney cihazı

Betona gömülü çelik donatıların korozyon ölçümünü hasarsız ve hızlı bir şekilde yapan taşınabilir cihazdır. Numunelerin yarı hücre potansiyelleri ölçülmesinde direnci yüksek olan bir voltmetre kullanılmaktadır. Bu voltmetre sayesinde çelik donatının potansiyeli referans elektrotun durumuna göre ölçülmektedir. Deneysel çalışmada referans elektrotu olarak Cu/CuSO₄ (bakır/bakır sülfat) kullanılmaktadır. Çekme-çıkarma deneyi yapılmadan önce tatlı-tuzlu suda bekletilen çelik donatılı beton numunelerinin korozyon ölçümünde kullanılmıştır. Deneysel çalışmada Adıyaman Üniversitesi Mühendislik Fakültesi yapı malzemesi laboratuvarından temin edilen ve Resim 4.7’de gösterilen deney düzeneđi kullanılmıştır.

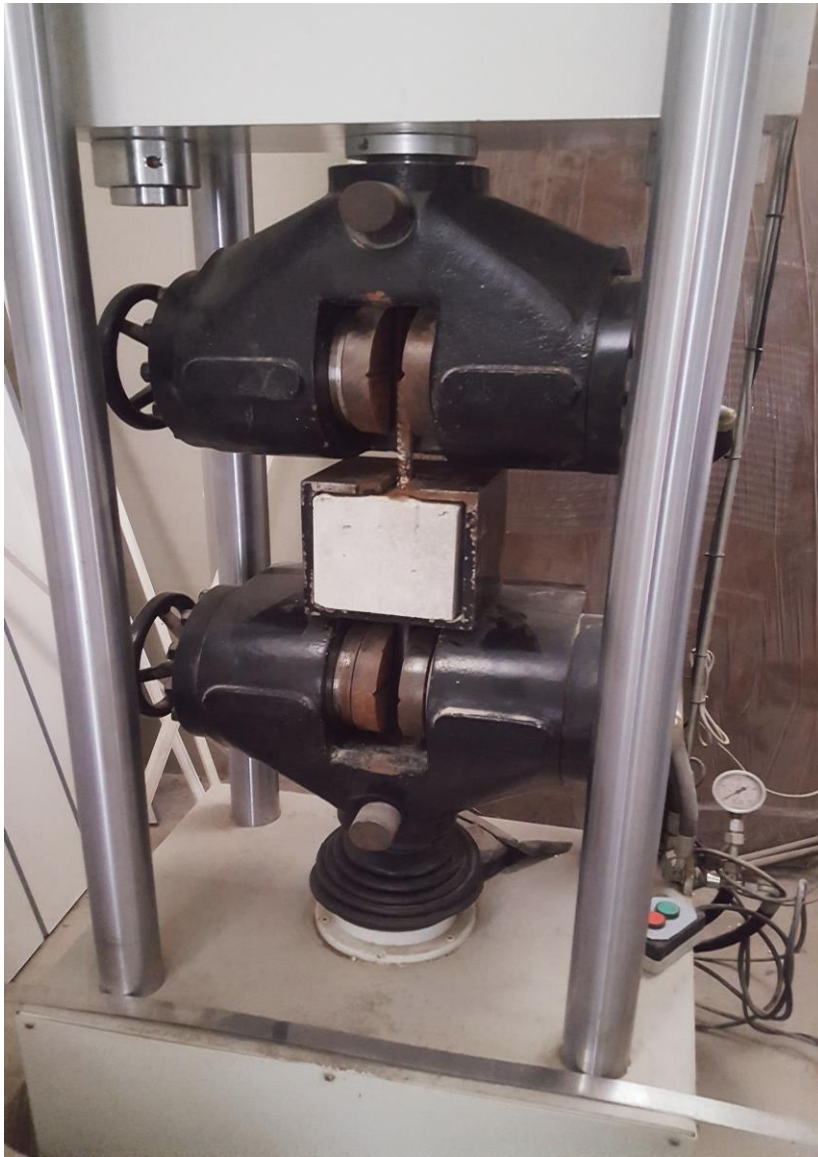
Resim 4.8 Çekme-çıkarma deney düzeneđi

Test cihazıyla beton numune içine gömülü olan çelik donatının aksel çekme kuvveti sayesinde çekilip-çıkarma uygulaması yapılmaktadır. Deney aşamasında üretilen numunelere ait ölçümler Adıyaman Ultra Yapı Malzemeleri Kalite Kontrol ve Beton Laboratuvarında UTM 4000 model cihazla (Resim 4.8) yapılmıştır.

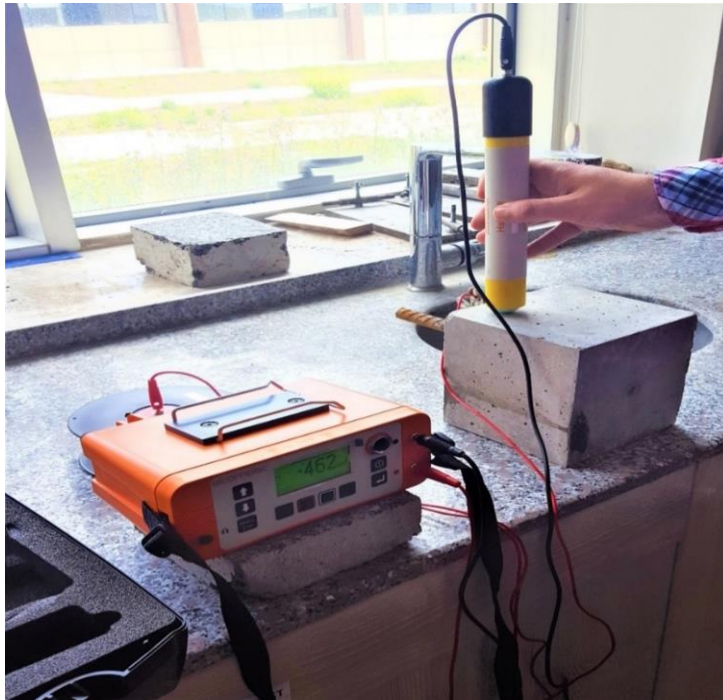
Resim 4.9 Numunenin yarı hücre potansiyeli ölçümü

Yarı hücre potansiyel deneyi betona gömülü donatının ASTM C 876'ya göre korozyon ölçümlerinin yapılmasıdır. Bu ölçümler Resim 4.9'da gösterilen deney düzeneğinden faydalanılmıştır. Çalışma mantığı, çelik donatının açık devre ya da korozyon potansiyelinin belli bir zaman zarfı boyunca ölçülmesine dayanır ve korozyon riski hakkında fikir edinmeyi sağlar. En yaygın olarak kullanılan referans elektrotu $Cu/CuSO_4$ 'tır. Uygulama ve saklanma pratikliğinden dolayı yaygın bir şekilde kullanılır.

Tatlı-tuzlu su kürü ortamında bekletilen donatılı numuneler 7, 28, 90 ve 180 gün sonunda kür havuzundan çıkarılıp yarı hücre potansiyeli okumaları yapılmıştır. Betona gömülü donatının potansiyeli, voltmetrenin donatı ile olan bağlantısı sağlanarak sonuçlar elde edilmiştir. Çelik donatının voltmetrenin pozitif kutbuyla

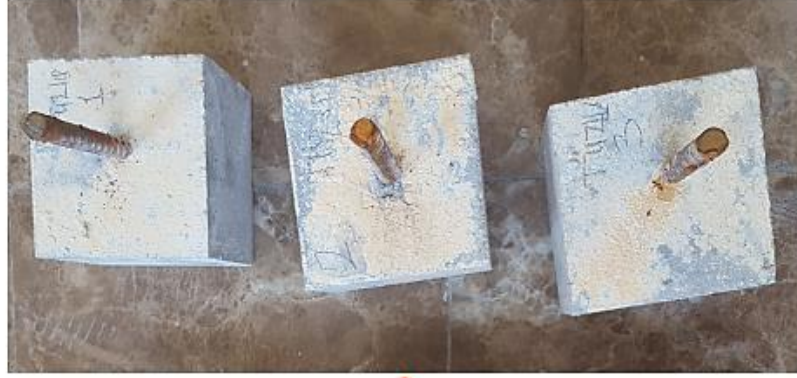
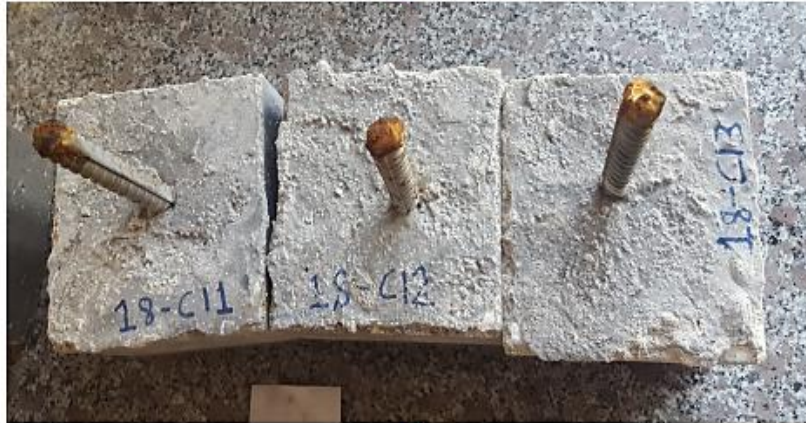
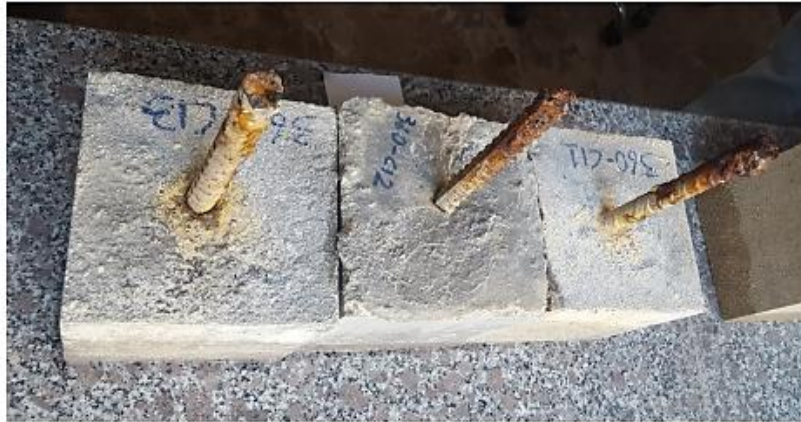
Üretilen donatılı beton numunelerin 28, 180 ve 360 (fazladan eklenmiştir) gün sonunda kür havuzundan çıkarıldıktan donatıda meydana gelen korozyon durumları Resim 4.10'da gösterilmiştir.

Resim 4.10 28, 180 ve 360 gün sonunda donatıda meydana gelen korozyon

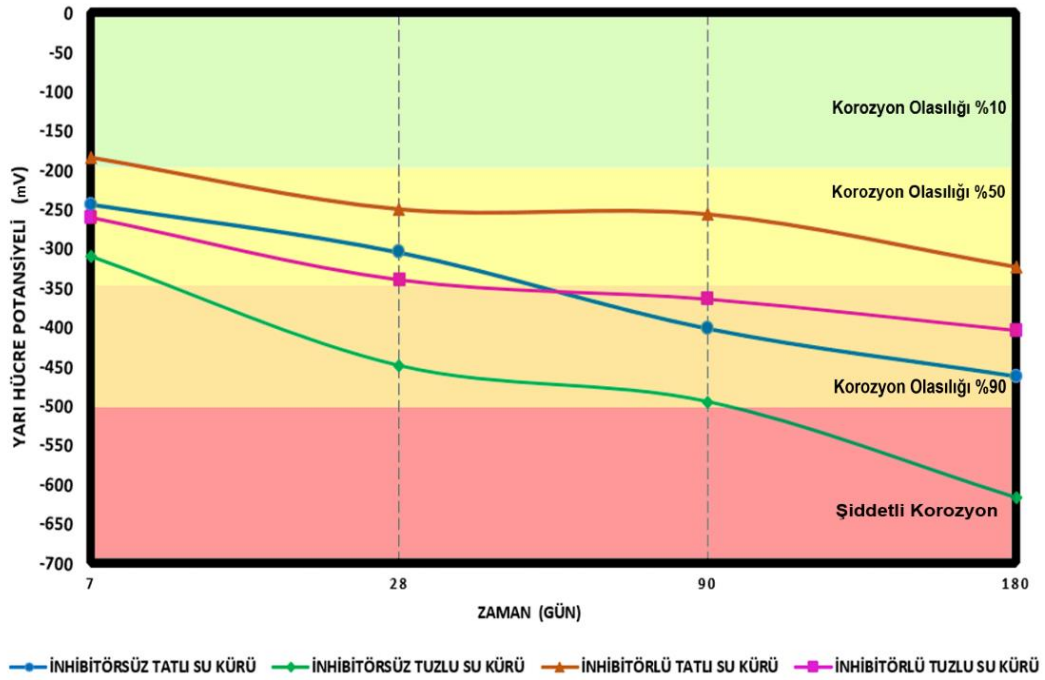
Şekil 5.1 7, 28, 90 ve 180 günlük yarı hücre potansiyel okumaları

İnhibitör kullanılan ve kullanılmayan donatılı betonların 7, 28, 90 ve 180 gün sonunda tatlı-tuzlu su kür havuzlarından çıkarıldıktan sonra yarı hücre potansiyeli deneyi yapılmıştır ve bu deneye ait okumaların değişimi Şekil 5.1’de gösterilmiştir. Yarı hücre potansiyel deneyi ile Çizelge 4.2’de verilen ASTM C 876 sınır değerleri karşılaştırılarak üretilen donatılı beton numunelerin korozyon olasılıkları hakkında bilgi sahibi olunmuştur.

180 gün sonunda inhibitör kullanılmayan numunelere kıyasla aynı süre boyunca kür işlemi yapılmasına rağmen Çizelge 4.2’de gösterilen -500 mV sınır değeri henüz aşılmamıştır. Tatlı su kürüne ait -324 mV ve NaCl çözeltisine ait -404 mV değeri korozyon inhibitörü kullanımının numunelerde oluşan korozyon durumunu olumlu yönde etkilediği sonucuna varılmıştır.

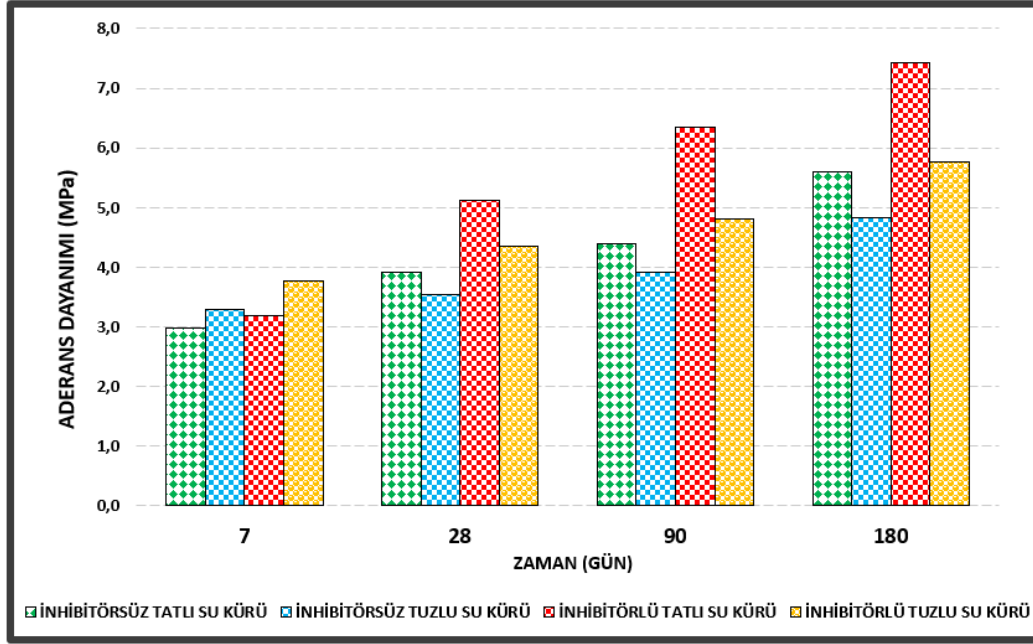
Şekil 5.2 7, 28, 90 ve 180 günlük aderans dayanımları

Üretilen beton numuneleri ve çelik donatılar arasındaki kenetlenme, korozyon inhibitörünün kullanılmasıyla birlikte ne ölçüde etkilendiğini araştırmak amacıyla 7, 28, 90 ve 180 gün sonunda korozyon ölçümleri yapıldıktan sonra beton içine gömülü çelik donatılar çekme-çıkarma deneyi ile çıkarılmıştır. Yapılan çekme-çıkarma deneyi sonrasında (4.1) denkleminden yararlanarak elde edilen aderans kuvvetlerinden Şekil 5.2’de verilen aderans dayanımları tespit edilmiştir. En düşük aderans dayanımları 7 günlük numunelere aittir fakat korozyon inhibitörü katkısı kullanılan numunelerin aderans dayanımları korozyon inhibitörü kullanılmayan numunelerin aderans dayanımlarından daha yüksek sonuçlar aldığı görülmüştür. 7 günlük NaCl çözeltilerine ait aderans dayanımları tatlı su kürüne ait aderans dayanımlarından daha yüksek olduğu gözlemlenmiştir. Bu sonuçlardan hareketle NaCl iyonunun tatlı su kürüne göre başta aderans dayanımlarını daha olumlu yönde etki ettiği sonucuna varılmıştır [17]. 28 günlük aderans dayanımları incelendiğinde kür sürelerinin artmasıyla beraber aderans dayanımlarının da arttığı görülmüş aynı zamanda inhibitör katkısı kullanılan numunelere ait aderans dayanımları inhibitör katkısı kullanılmayanlara göre arttığı tespit edilmiştir [23], [43]–[45].

Son kür işlemi sonunda elde edilen değerler incelendiğinde çekme dayanımı ortalaması tatlı su kürü için 371 MPa, NaCl çözeltisi için 288 MPa bulunmuş, aderans dayanım ortalaması ise tatlı su kürü için 7.4 MPa, NaCl çözeltisi için 5.8 MPa bulunmuştur. Bu değerler aynı zamanda hem çekme hem de aderans dayanımları için en yüksek dayanımların olduğu seri olduğu sonucuna varılmıştır. Sonuç olarak aderans dayanımları inhibitör kullanılan numunelerde kullanılmayan numunelere göre kıyaslandığında daha yüksek değerler elde edildiği görülmüştür.
