YÜKSEK LİSANS TEZİ

**ADYAMAN İLİ KUM-ÇAKIL KIRMA ELEME VE YIKAMA
TESİSLERİNİN ÇEVRESEL ETKİLERİ VE ÇÖZÜM ÖNERİLERİ**

ADYAMAN, 2019

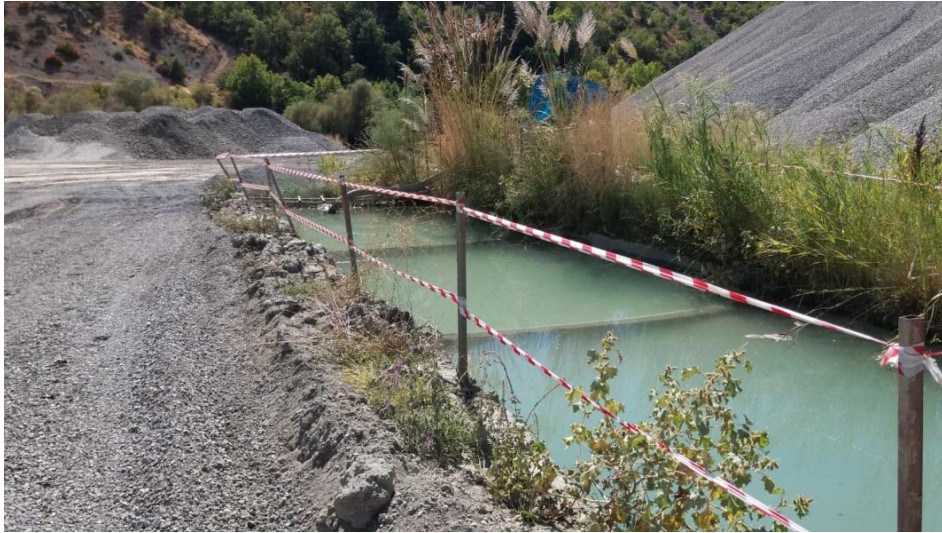
Resim 4.8 Firma05 çöktürme havuzu görüntüsü

- Eysel atıksuların sızdırmaz betonarme fosseptik çukurunda biriktirildiği ve Gölbaşı Belediyesince düzenli aralıklarla boşaltıldığı,
- Kum yıkamada kullanılan suyun Göksu çayından alındığı ve yıkama sonucu oluşan yıkama suyunun Resim 4.8’de olduğu gibi üç gözlü çöktürme havuzundan dinlendirildiği (daha önce yapılan ziyarette tesise ait yıkama sularının kontrolsüz şekilde deşarj edildiği görülmüştü Resim 4.11),
- Kırma eleme tesisinin ve taşıma bantlarının emisyonunu en aza indirmek için önlemlerin alındığı ve Resim 4.9’da olduğu gibi taşıma bantları ve kırıcıların üzerinin kapalı olduğu ve malzemenin nemlendirildiği
- Tesis içi yolların ve tesis alanının Resim 4.10’da olduğu gibi düzenli bir şekilde sulandığı,
- Tesiste revir olmadığından tıbbi atık oluşmadığı,
- Tesis alanı yerleşim alanlarına uzak olması nedeniyle gürültü muafiyetlerinin olduğu,

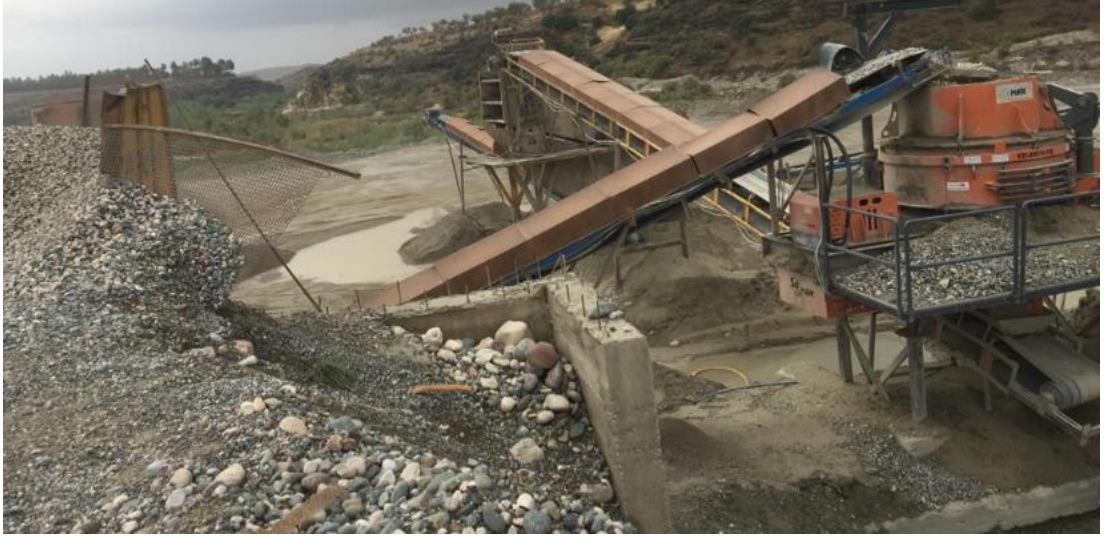
Resim 4.14 Firma07 bant görünümü

- Tesisin kırma-eleme tesisi olduğu, tesiste daha öce biriktirildiği ıskartanın kırıcılardan kırıldığı ve herhangi bir yıkama olmadığından yıkama suyu oluşmadığı,
- Tesisin piyasa şartlarına göre kesikli çalıştığı,
- Tesiste kullanılan bantların ve kırıcının üstünün kapalı olduğu ve malzemenin tozumasını engellemek için nemlendirildiği, tesis alanı ve tesis içi yolların düzenli sulandığı (Resim 4.14),
- Tesiste yemekhane olmadığından bitkisel atık yağ oluşmadığı,
- Tıbbi atık oluşmadığı,
- Tesiste oluşan tehlikeli atıklar için Resim 4.15'te verilen sızdırmaz zeminli kapalı alan oluşturulduğu,
- Personel kaynaklı evsel atıksuların sızdırmaz fosseptik çukurunda biriktirildiği,

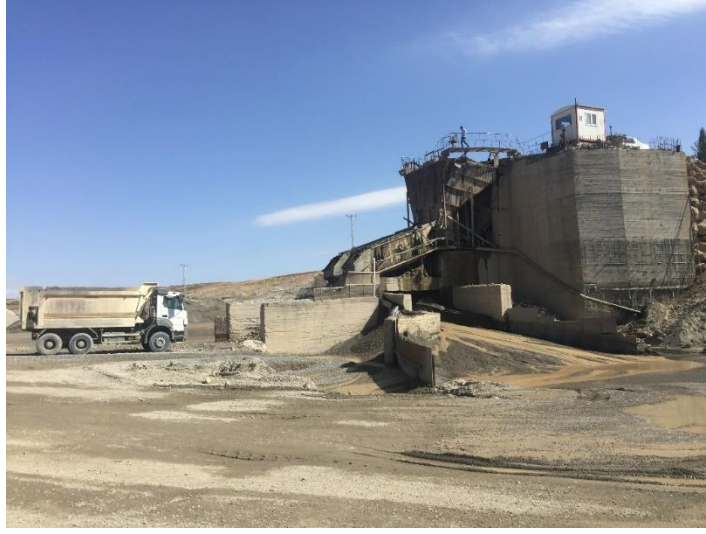
Resim 4.17 Firma08 yıkama-eleme tesisi görüntüsü

- Tesisin kum-çakıl-yıkama-eleme tesisi olduğu (Resim 4.17),
- Tesiste yıkamadan kaynaklı yıkama suları için üç gözlü çöktürme havuzu yapıldığı ve çöktürmeden sonra yıkama suyunun tekrar tesiste kullanıldığı,
- Personelden kaynaklı evsel atıksuyun sızdırmaz fosseptik çukurunda biriktirildiği,
- Tesiste yemekhanenin olduğu ve bitkisel atık yağ oluştuğu ve yetkili firmalara verildiği,
- Araç bakımının yetkili servislerde yapıldığı ve bu nedenle tehlikeli atıkların oluşmadığı,
- Revir olmadığı için tıbbi atık oluşmadığı tespit edilmiştir.

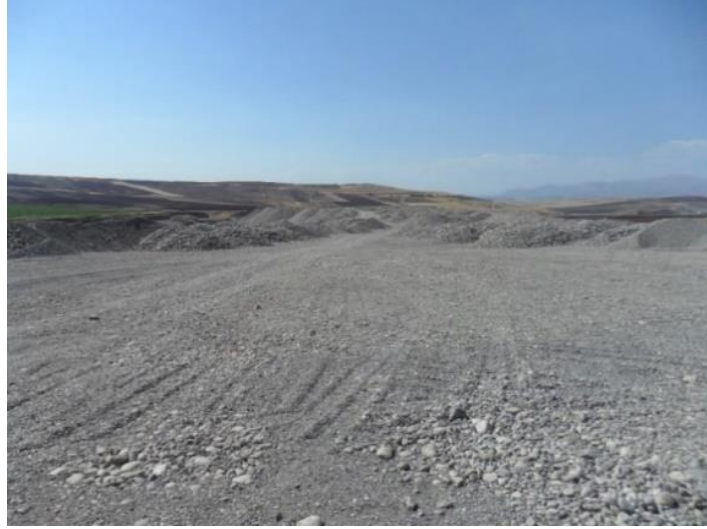
Resim 4.20 Firma10 tesiste biriktirilen malzeme görüntüsü

- Tesisin kuruluşunda kum-çakıl kırma-eleme-yıkama tesisi olduğu ancak zaman içerisinde dere yatağında malzeme kalmamasından dolayı yıkama yapılmadığı ve tesiste daha önce Resim 4.20’de belirtilen malzemenin kırıcılarda kırıldığı,
- Tesiste kullanılan kırıcıların ve taşıma bantlarının emisyon kaynağını en aza indirmek için gerekli önlemlerin alındığı (Resim 4.21),
- Personel kaynaklı atıksular için sızdırmaz fosseptik çukurunun Resim 4.22’de gösterildiği gibi olduğu,
- Tesiste araçlarda kullanılan yakıt deposunun bulunduğu alanın sızdırmazlığının sağlandığı,
- Araç bakımından kaynaklanan tehlikeli atıklar için gerekli önlemlerin alındığı,
- Yemekhaneden kaynaklanan bitkisel atık yağlar için önlemler alındığı,

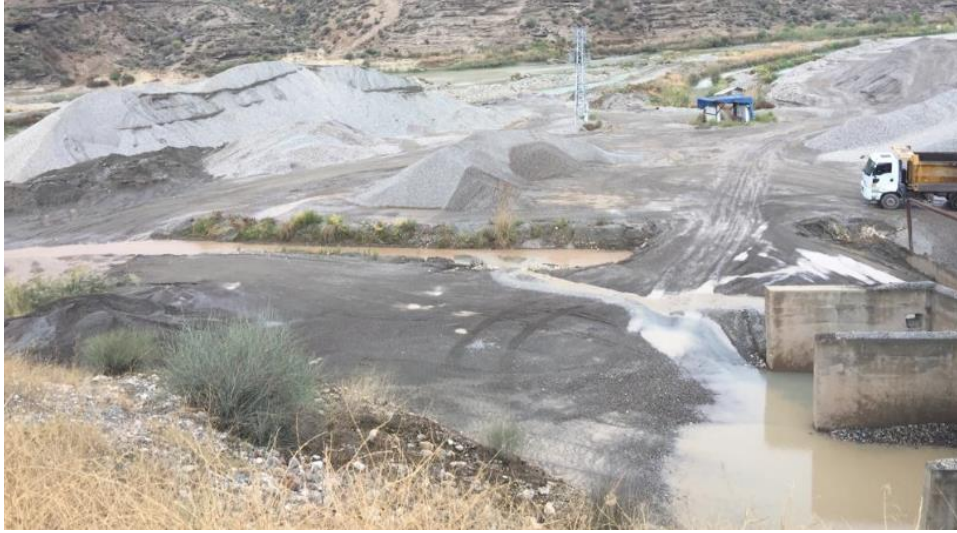
Resim 4.23 Firma 11 tesis görüntüsü

- Tesiste kum-çakıl yıkama-eleme faaliyeti yapıldığı ve bu işlemde herhangi bir emisyon oluşmadığı,
- Tesis alanında yağmur yağması ve yıkama işleminden dolayı herhangi bir tozumanın olmadığı (Resim 4.23),
- Tesiste Göksu Çayından temiz su kullanıldığı ve yıkama suları için üç gözlü çöktürme havuzunun yapıldığı fakat kullanılmadığı (Resim 4.24),
- Tesiste kullanılan makine teçhizatın ve araçların bakımının tesiste yapıldığı ve Resim 4.25'te olduğu gibi zeminin sızdırmaz olduğu,
- Araç bakımı sonucu oluşan tehlikeli atıkların Resim 4.26'da gösterildiği gibi özensiz bir şekilde biriktirildiği, uygun olmayan koşullarda muhafaza edildiği

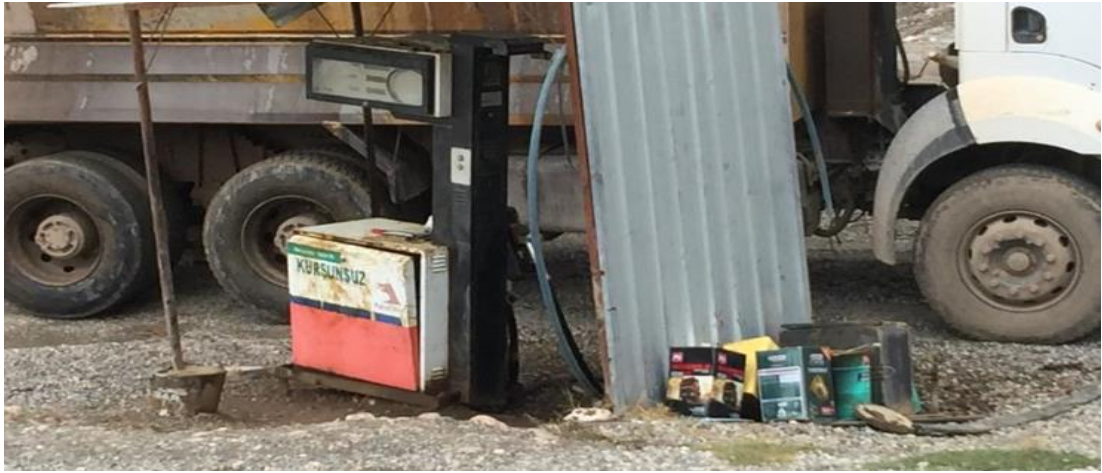
Resim 4.28 Firma11 yakıt deposu

- Tesiste oluşan makine parçaları, oluşan ÖTL ve tehlikeli madde ambalajları için herhangi bir önlem alınmadığı ve Resim 4.27’de gösterildiği gibi çevreye savrulduğu,
- Tesiste kullanılan akaryakıt dolum tesisinin özensiz bir şekilde kullanıldığı ve Resim 4.28’de olduğu gibi herhangi bir önlemin alınmadığı,
- Tesiste yemekhane olmadığından kullanılmış bitkisel yağ oluşmadığı,
- Tesiste revir olmadığından tıbbi atık oluşmadığı tespit edilmiştir.

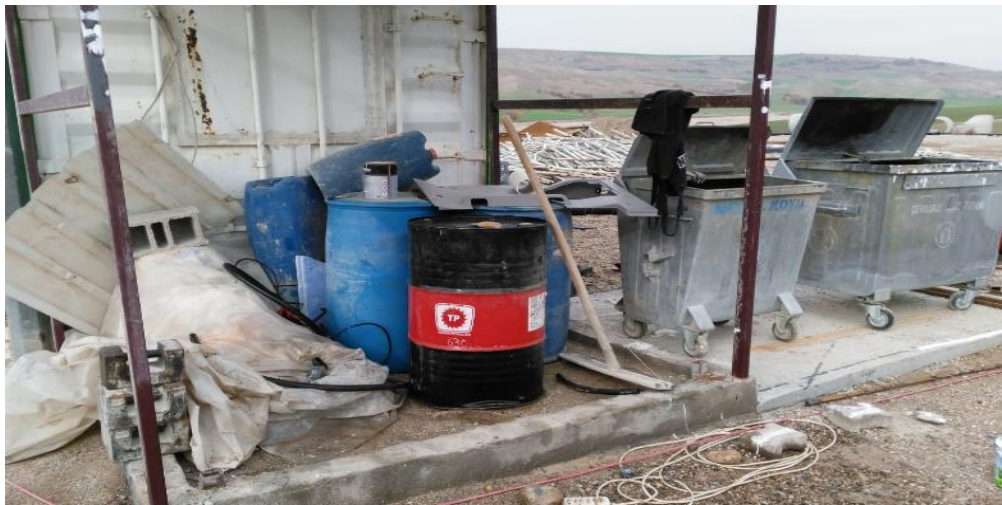
Resim 4.33 Firma13 tehlikeli atık deposu

- Tesiste personel kaynaklı evsel katık atıklar için çöp konteynirlerinin bulunduğu tespit edilmiştir (Resim 4.33).

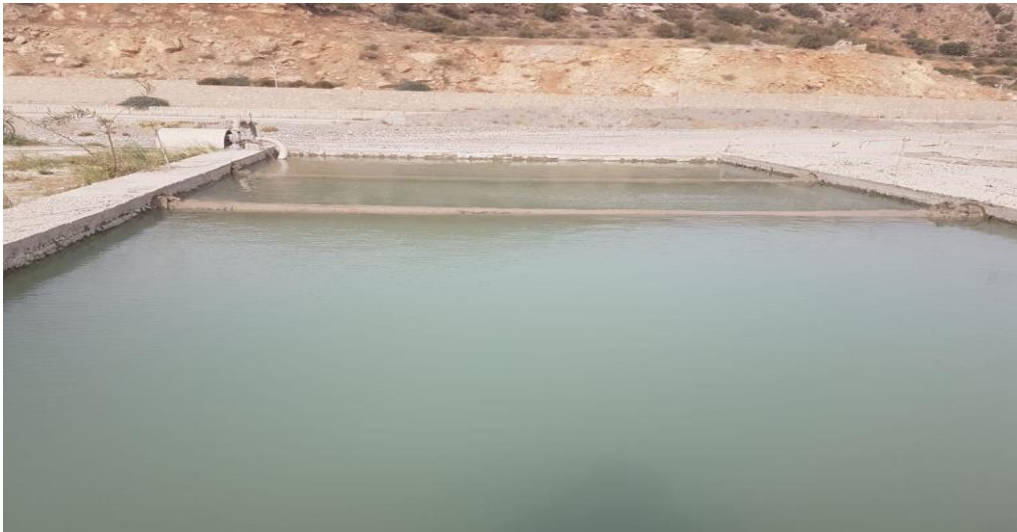
Resim 4.35 Firma15 çöktürme havuzu

- Tesisin HES su alma yapısında biriken kum ve çakılın temizlenmesi amacıyla kurulduğu,
- Tesisin kum-çakıl yıkama eleme tesisi olduğu ve yıkama sonucu oluşan yıkama suları için Resim 4.35'te gösterilen üç gözlü çöktürme havuzunun yapıldığı ve pompa vasıtasıyla tesiste geri kullanıldığı,
- Personelden kaynaklanan evsel atıksu sızdırmaz fosseptikte toplandığı ve Tut Belediyesince düzenli bir şekilde boşaltıldığı (Resim 4.36),
- Tesis alanının ve tesiste kullanılan yolların düzenli sulandığı,
- Tesiste yemekhane olduğundan kullanılmış bitkisel yağ oluştuğu,
- Tesiste kullanılan araç ve gereç bakımının gerek duyulması durumunda tesiste yapıldığı ve tehlikeli atıklar için zemini sızdırmaz kapalı alanının yapıldığı (Resim 4.37),
- Tesiste revir olmadığı için tıbbi atık oluşmadığı tespit edilmiştir.
