**T.C.
ADYAMAN ÜNİVERSİTESİ
FEN BİLİMLERİ ENSTİTÜSÜ**

YÜKSEK LİSANS TEZİ

**GÖRÜNTÜ İŞLEME YÖNTEMİYLE BETONDA
GERİLME-ŞEKİL DEĞİŞTİRME DAVRANIŞININ
DEĞERLENDİRMESİ**

ADYAMAN, 2020

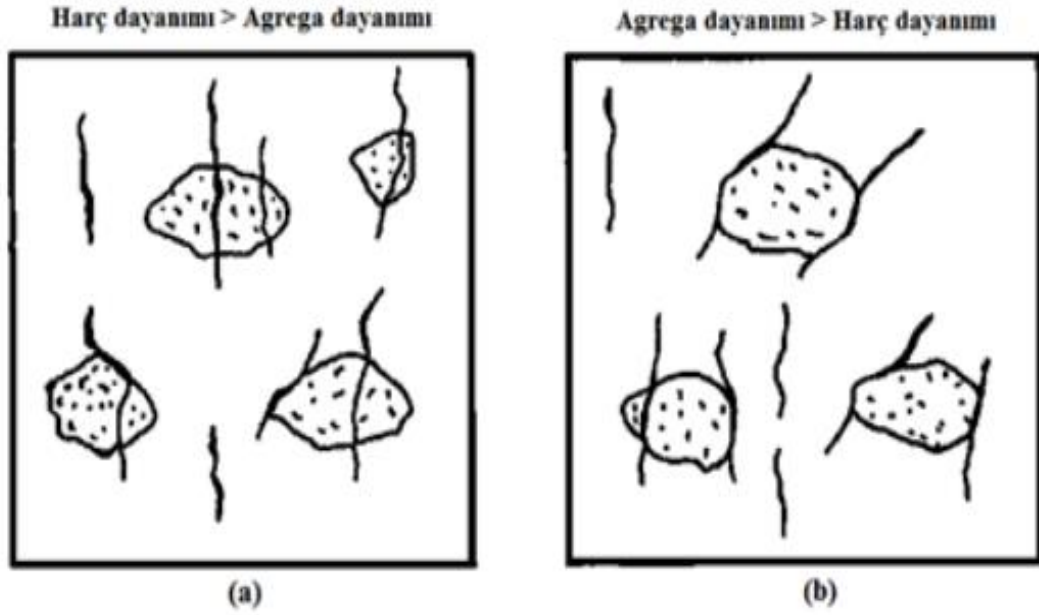
Şekil 1.2 Betonun göçme etkisinde iken harç ve agrega dayanımlarından kaynaklı çatlakların oluşumu [3]

Şekil 1.2'deki birinci durumda (a), göçme anındaki betonda çatlakların oluşumunu gösterilmektedir. Başka bir deyişle agrega dayanımı harç dayanımından küçük olduğu durumlarda harçta oluşan çatlaklar agreganın içyapısına geçmiş olacak bununla beraber çatlaklar büyüyerek gelişecek ve beton numunesinde boyuna çatlaklar görülecektir. Beton numunesinde oluşan çatlaklar çekme dayanımının aşılması ile ilgili olduğundan betonun tam olarak dayanımına ulaşmadan beton numunesi kırılacaktır. İkinci durumda (b) ise çimento hamurunun dayanımı eğer agrega dayanımından küçükse çatlak matris ile agreganın ara kesit yüzeyinde ilerleme sağlayacak ve kırılma harçtan kaynaklanacaktır [3]. Birinci ve ikinci durumlarda ve şekillerde görüldüğü gibi agrega ve çimento hamurundaki bağ dayanım işlevleri farklıdır. Birinci durumda çatlama veya kırılma şeklindeki bağ dayanımı çok çok azdır. İkinci durumda ise bağ dayanım işlevi çok fazladır. Gerçek beton dayanımı altında beton numunesinin kırılabilmesi ve çatlak gelişiminin beton harcı içerisinde oluşması bakımından harcın dayanımının agrega dayanımdan küçük olması gerekmektedir [3].

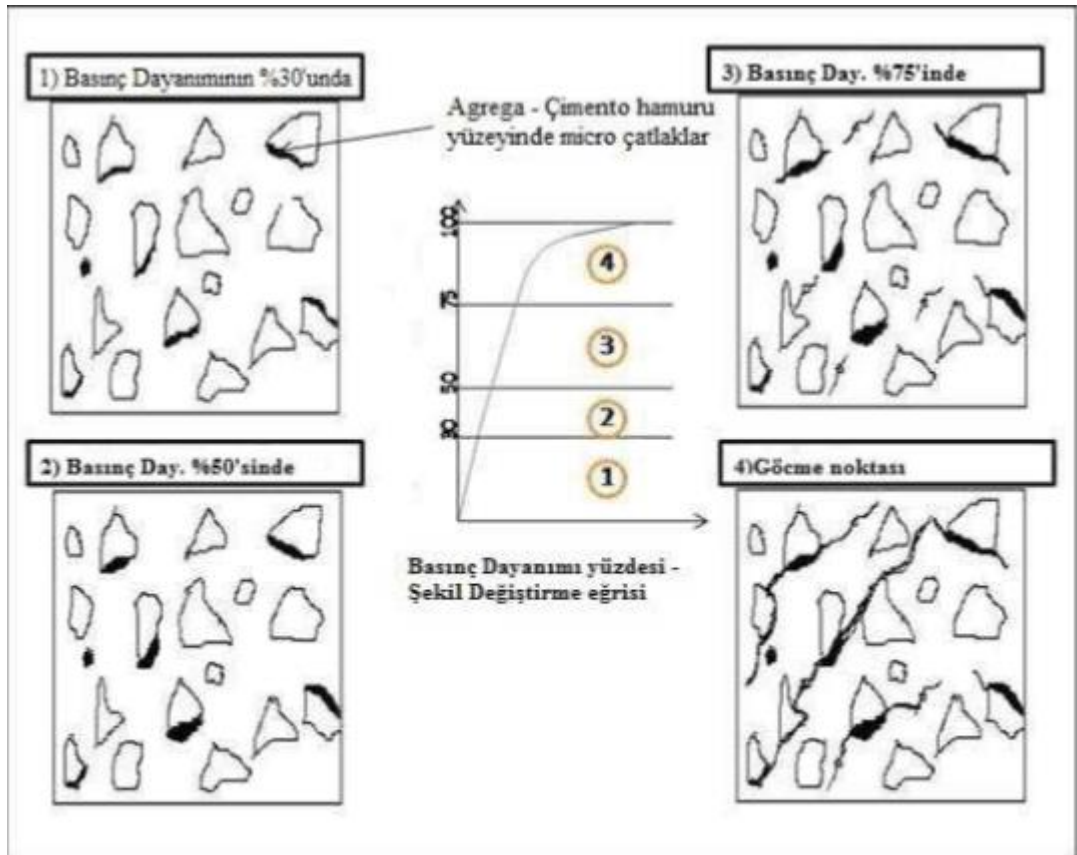
Şekil 2.1 Basınç artışı ile çatlak ilerleyişinin açıklanması [9]

Betonun göçmesi, hacimsel şekil değiştirme süresince absorbe edilen kayma şekil değiştirme enerjisine bağlıdır. Çimento hamurunun göçmesi, agrega-çimento hamurunun temas yüzeyinin göçmesi ve agreganın kırılması ile çatlama başlayacağını belirtmektedir [6]. Slate ve Meyers [7], beton içinde oluşan çatlakların maksimum gerilmenin %60'ı değerinde başladığını ve maksimum gerilmenin %60'ı değerinden sonra harç içinde birleşmeye başladığını belirtmektedirler. Bununla birlikte beton içinde yer alan çatlaklar maksimum gerilmenin %80'i değerinde dağınık bir şekilde oluştuğunu belirtmektedirler. Johnson [8], maksimum gerilmenin %50-70'i değerinde mikro çatlakların başladığını belirtmektedir. Çatlakların büyümesi bu gerilme değerinde çok kararlı olduğu ve maksimum gerilmenin %80-95'i değerinde çatlakların yayılması dağınık bir şekilde oluştuğunu belirtmektedir. Normal betonlarda basınç artışıyla, çatlak ilerleyişi Şekil 2.1'de açıklanmaya çalışılmıştır.

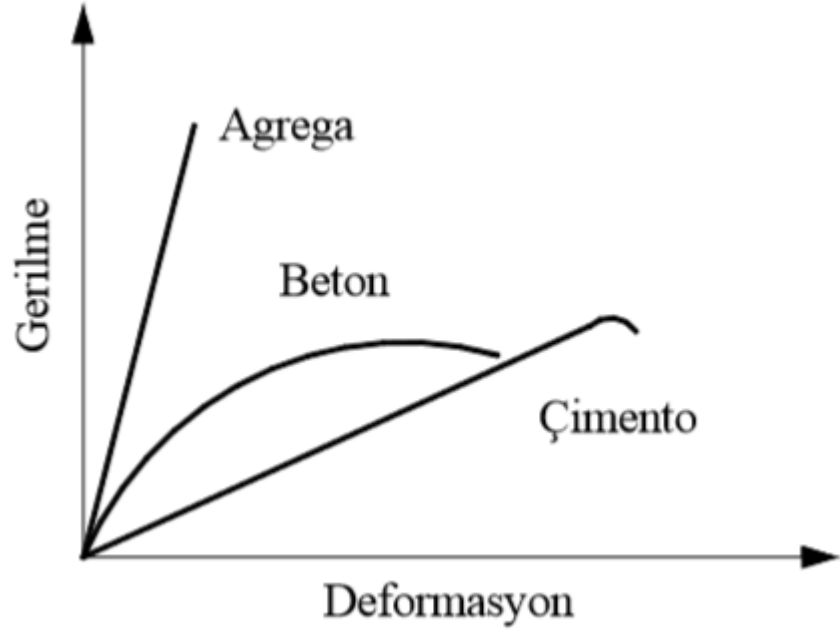
Şekil 3.2 Agreg, çimento ve betonun karakteristik gerilme-şekil deęiřtirme eęrisi [30]

Şekil 3.2'de gösterildiđi gibi beton bileşenleri içerisinde elastik malzeme agregasıdır. Çimento hamuru da oldukça elastik ve doğrusal bir gerilme-şekil değiştirme bağıntısı göstermektedir.

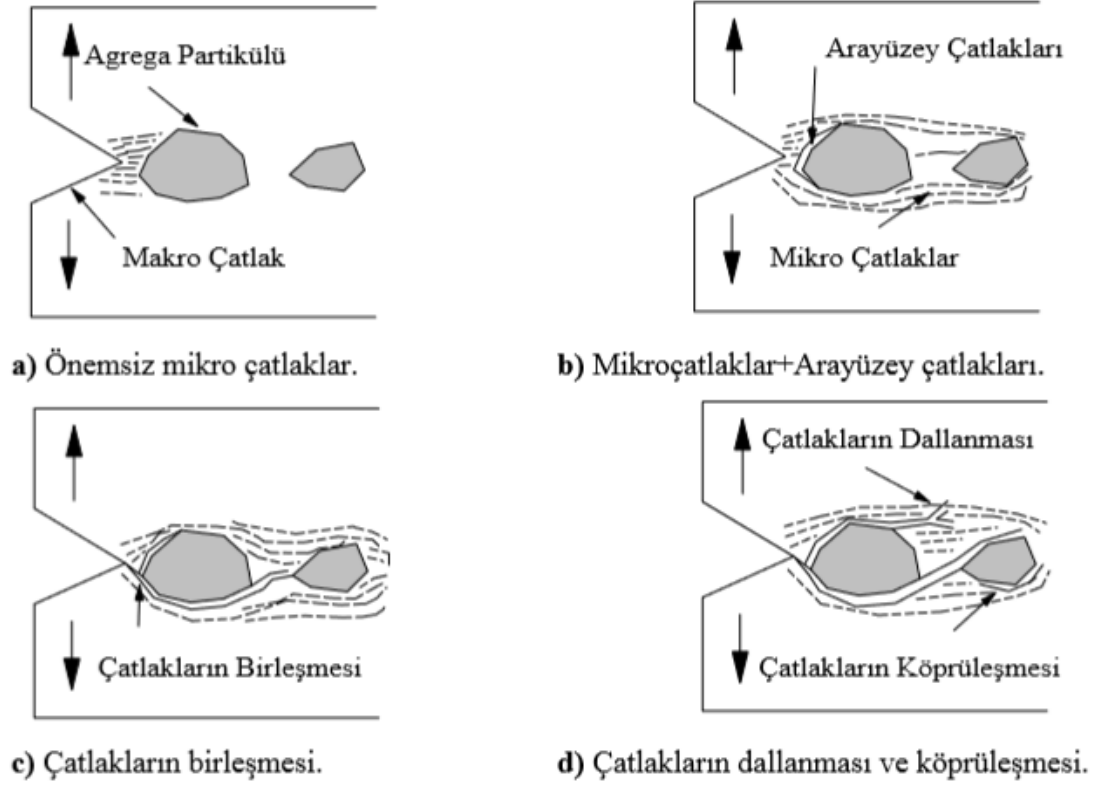
Şekil 3.4 Kırılma süreci bölgesinin gelişimi [5]

Metalik ve seramik malzemeler için tanımlandığı kırılma süreci bölgesi beton için ise eğrinin BCD kısmında gelişmektedir (Şekil 3.3 b). Bu zon bölge ilk önce makro çatlak yanındaki agregayı saran matris içerisindeki önemsiz mikro çatlaklarla başlamaktadır (Şekil 3.4 a). Daha sonra agrega çevresindeki zayıf bölgede büyük çatlaklar oluşmaktadır (Şekil 3.4 b). Bu çatlaklar matris içerisindeki mikro çatlaklarla birleşerek makro çatlakla erişir (Şekil 3.4 c) ve sonunda bu çatlaklar numune uzayı içerisinde birbirini keserek ve köprüler kurarak numuneyi parçalarlar (Şekil 3.4 d).

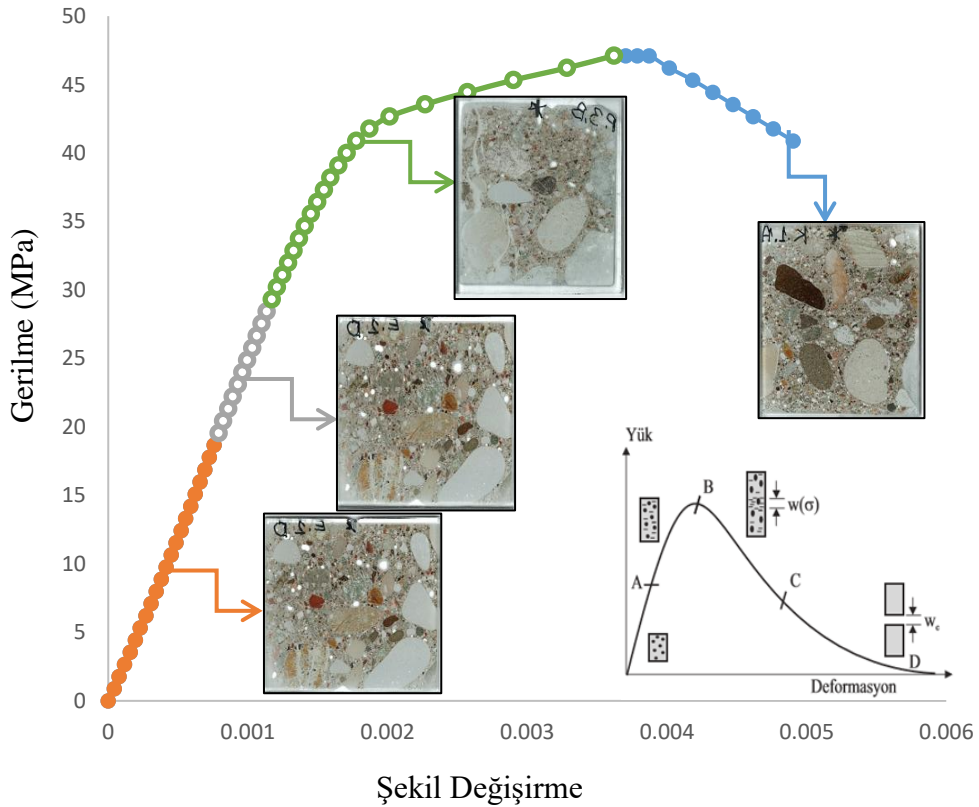
Şekil 4.1 Beton örneklerinin yük kademelerindeki deformasyonları

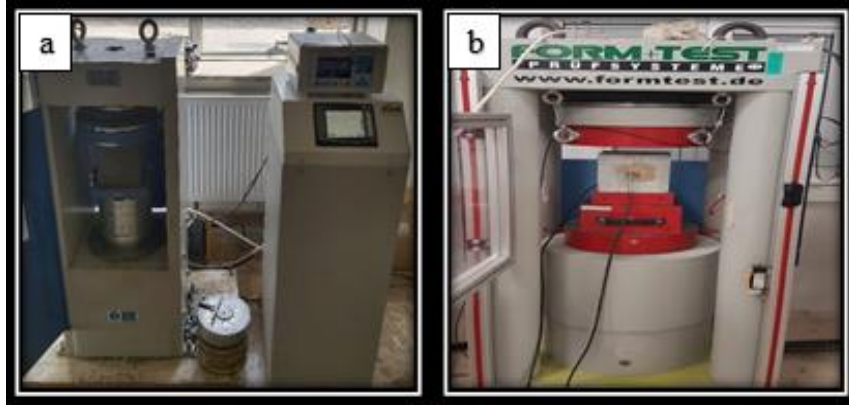
Resim 4.1 a) Adıyaman Üniversitesi Mühendislik Fakültesi malzeme laboratuvarındaki press cihazı b) Devlet Su İşleri Malzeme Laboratuvarındaki press cihazı

Adıyaman Üniversitesinin Mühendislik Fakültesi Malzeme laboratuvarında mevcut olan ELE marka basınç press 6 kgf/cm².sn'lik sabit bir yükleme hızında yükleme yapılmakta ve yükleme aşamasında istenilen yükte dondurma (freezing) özelliğine sahiptir. Beton press diğer özelliği betonlar yükleme aşamasında beton mukavemetine ulaştığında (kırılmadan hemen önce) press göstergesinden sesli ve görüntü olarak uyarı vermektedir. Devlet Su İşleri Malzeme Laboratuvarında mevcut olan deformasyon kontrollü press kullanılarak gerilme-şekil değiştirme eğrisi elde edilmesini amaçlanmaktadır (Resim 4.1 a ve b). Deneylede DSİ laboratuvarında kullanılan datalogger (veri kayıt cihazı) kullanılmıştır. Deneylede kullanılan straingage (gerinim ölçer) DSİ laboratuvarında mevcut olup, ölçüm yapılacak objeye gerinim ölçerler yapıştırıcılar ile yapıştırılır (Resim 4.2 a ve b).

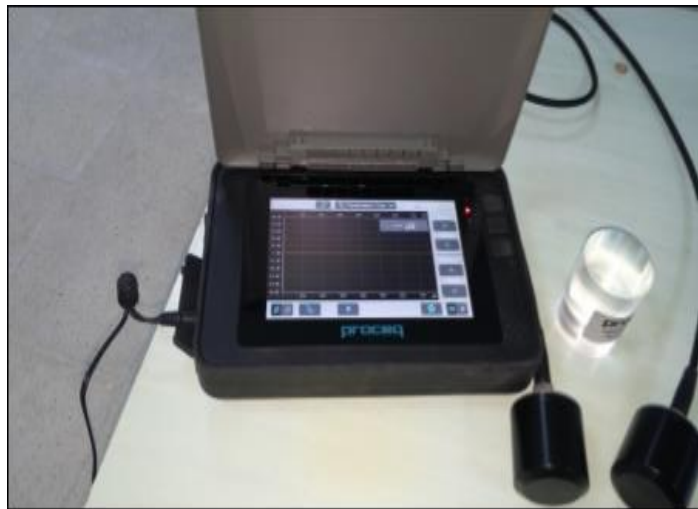
Resim 4.6 Ultrasonik test cihazı

Beton örneklerin kalitesinin denetlenmesi ve değerlendirilmesi amacıyla ultrasonik test cihazıyla ölçümler yapılmıştır. Ultrasonik test cihazı, alıcı ve verici arasında oluşturulan ultrasonik ses dalgalarının beton içerisindeki geçiş süresinin belirlenmesi esasına dayanır. Bu hasarsız yöntem, çok sayıda nokta üzerinden okuma yapılabilmesi, zamandan tasarruf sağlanması ve taşıyıcı elemanlara zarar vermemesi açısından tercih edilir. Adıyaman Üniversitesinin Mühendislik Fakültesi malzeme laboratuvarında mevcut olan ultrasonik test cihazı kullanılmıştır (Resim 4.6).

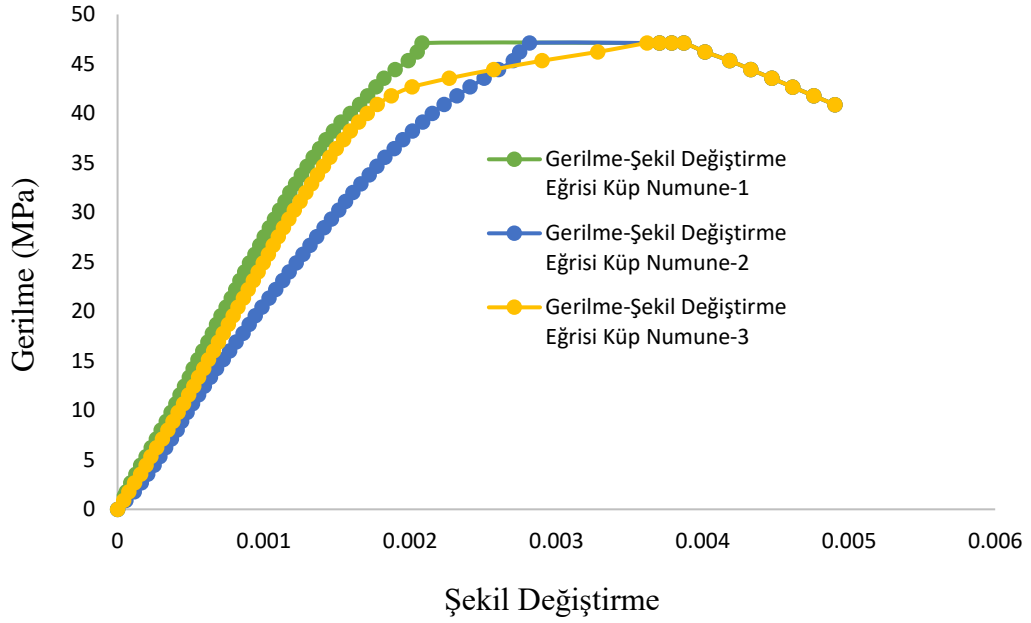
Şekil 5.1 Beton örneklerinin gerilme-şekil değiştirme eğrileri

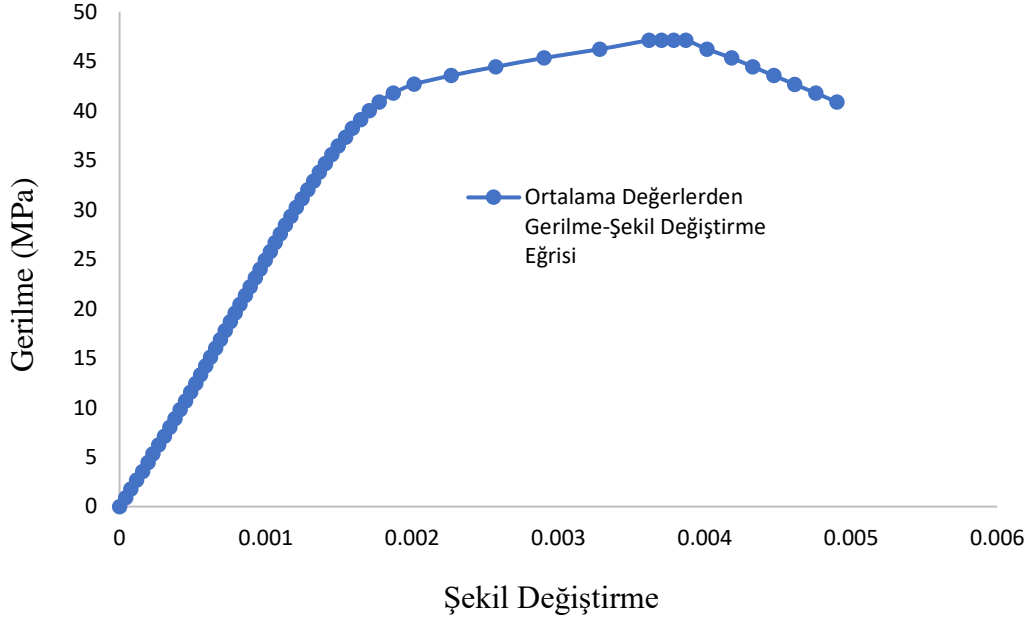
Şekil 5.2 Ortalama gerilme-şekil değıştirme eğrisi

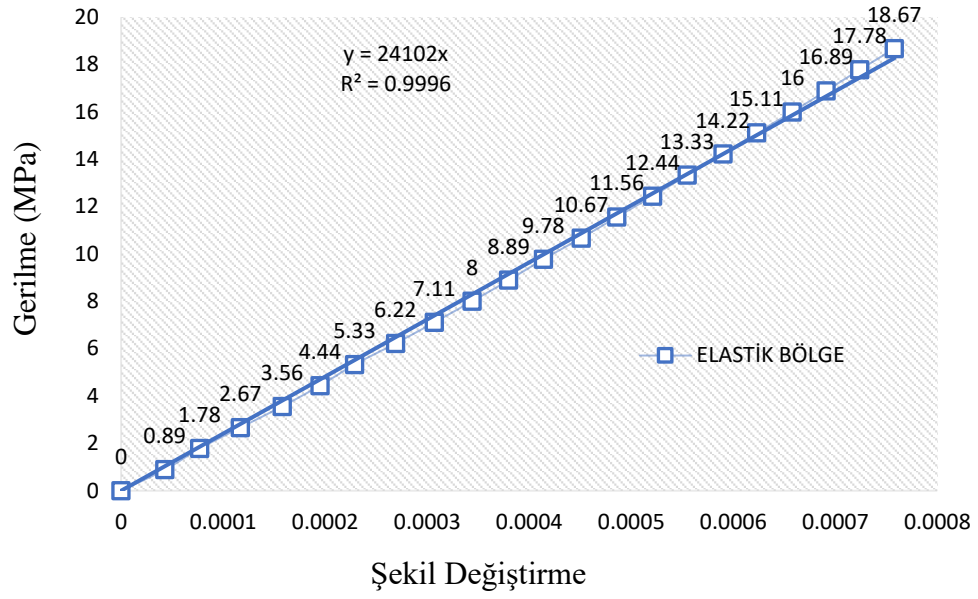
Şekil 5.3 Elastik bölgenin bulunması ve gerilme-şekil değiştirme eğrisi arasındaki korelasyon

Gerilme-şekil değıştirme eğrisinde regresyon analizi yapılarak elastik bölgenin değeri ve eğrisini Şekil 5.3'te verilmiştir. Elastik bölge için korelasyon katsayısını R^2 0.99 bulunmuştur. Elasto-plastik bölgesi için gerilme değeri elde edilmesine rağmen press cihazın o değerde dondurulmadığı için elasto-plastik kademesi ele alınmamıştır. Kırılma bölgesi için ise kırıldığı değeri alınmıştır. Ortalama gerilme-şekil değıştirme eğrisi üzerinde elastik, plastik ve kırılma bölgeleri Şekil 5.4'te gösterilmiştir. Elde edilen kademelerdeki değeri Çizelge 5.5'te verilmiştir.

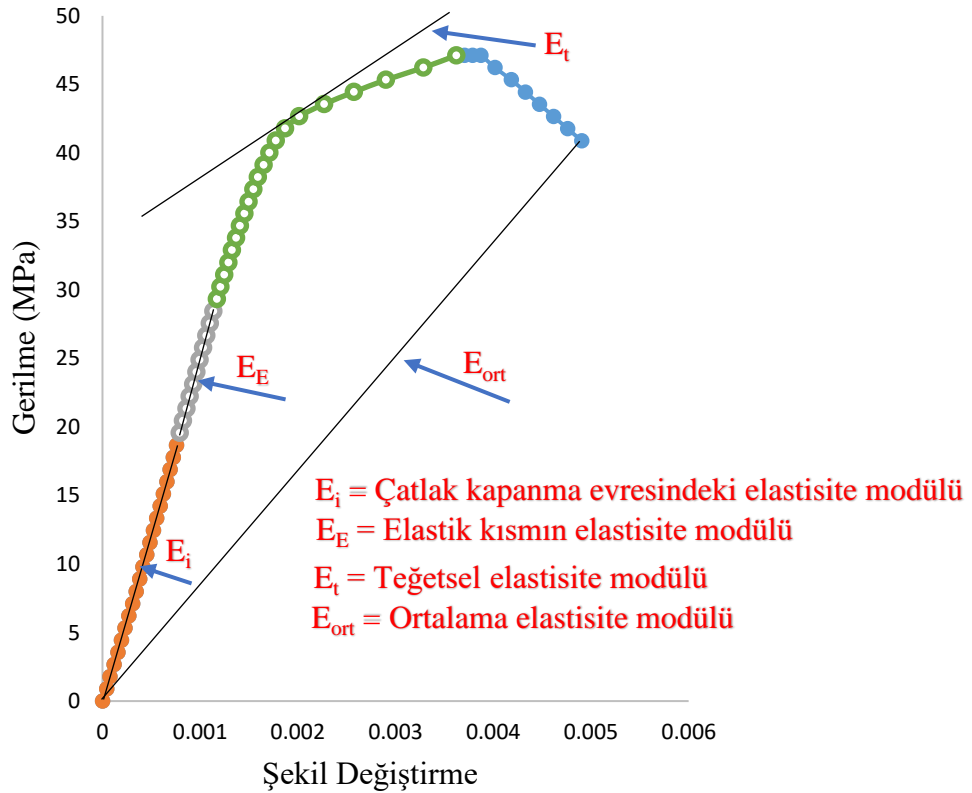
Şekil 5.4 Ortalama değerlerden oluşan gerilme-şekil değiştirme eğrisindeki elastisite modülleri

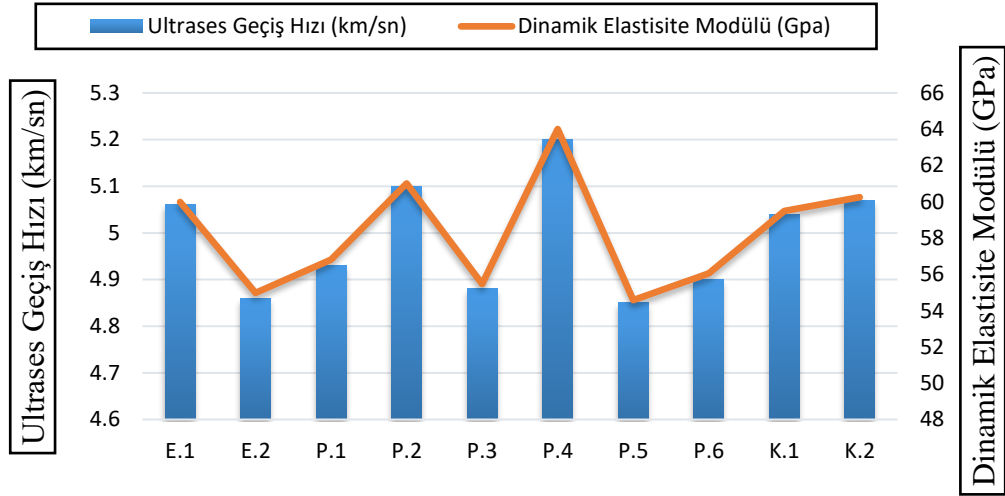
Şekil 5.6 Dinamik elastisite modülü ile ultrases geçiş hızı arasındaki ilişki

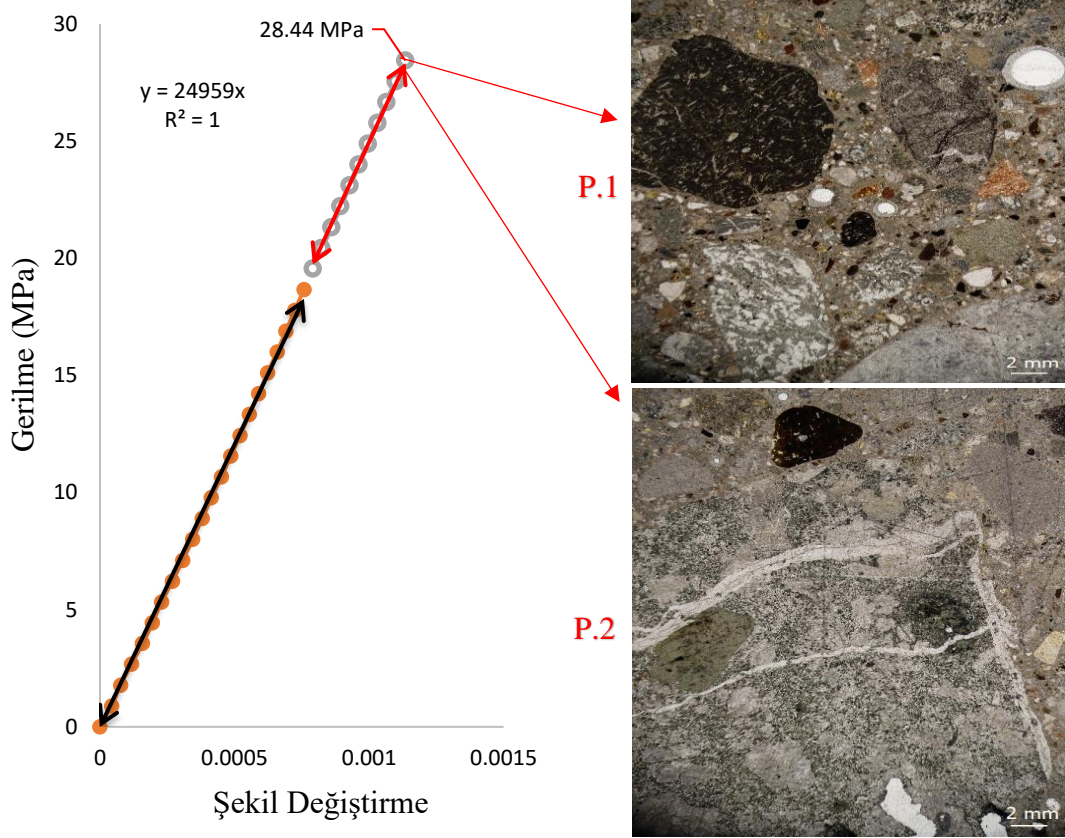
Şekil 5.8 P.1-P.2 beton örneklerinin mikroyapısı (maksimum gerilme değerinin %60'lık kısmı)

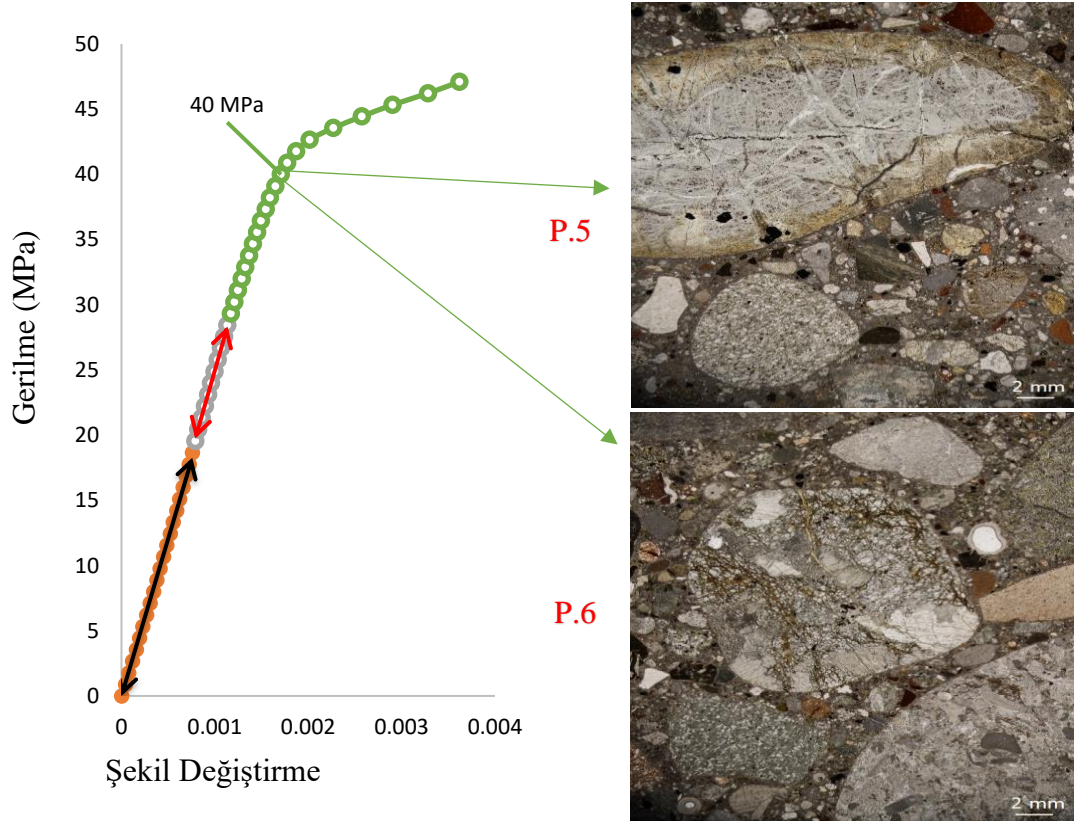
Şekil 5.9 P.5-P.6 beton örneklerinin mikroyapısı (maksimum gerilme değerinin %85'lik kısmı)

P.5-P.6 beton örneklerin ince kesitlerinde yapılan incelemeler göz önünde bulundurularak şu yargıya varılabilir; maksimum gerilmenin %85'i değerinde yüklenen beton malzemesinde agregalarda şekil değiştirmeler olmuş ama belirgin bir şekilde çatlaklar tespit edilmemiştir. Bu örneklerde çimento agrega ara fazının muhtemelen kuvvetli oluşu bu durumu engellemiş olabileceği düşünülmektedir.

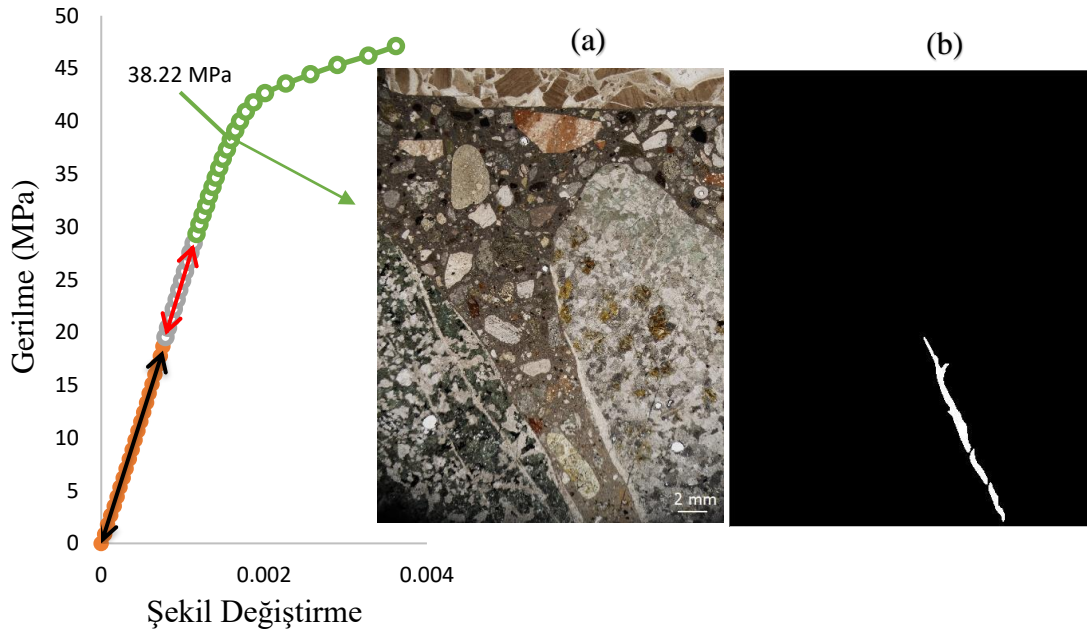
Şekil 5.10 P.4 beton örneğinin a) Mikroyapı resmi b) Çatlak ölçüm resmi (maksimum gerilme değerinin %81'lik kısmı)

P.4 beton örneğinin ince kesitlerinde yapılan incelemeler göz önünde bulundurularak şu yargıya varılabilir; maksimum gerilme değerinin %80'iyle yüklenen beton malzemesinin içyapısındaki şekil değiştirmelerle birlikte belirgin bir şekilde çatlakların tespiti yapılmıştır. Bu bölgede çatlaklar kararlı bir şekilde çimento hamurun içine doğru yayılmıştır.

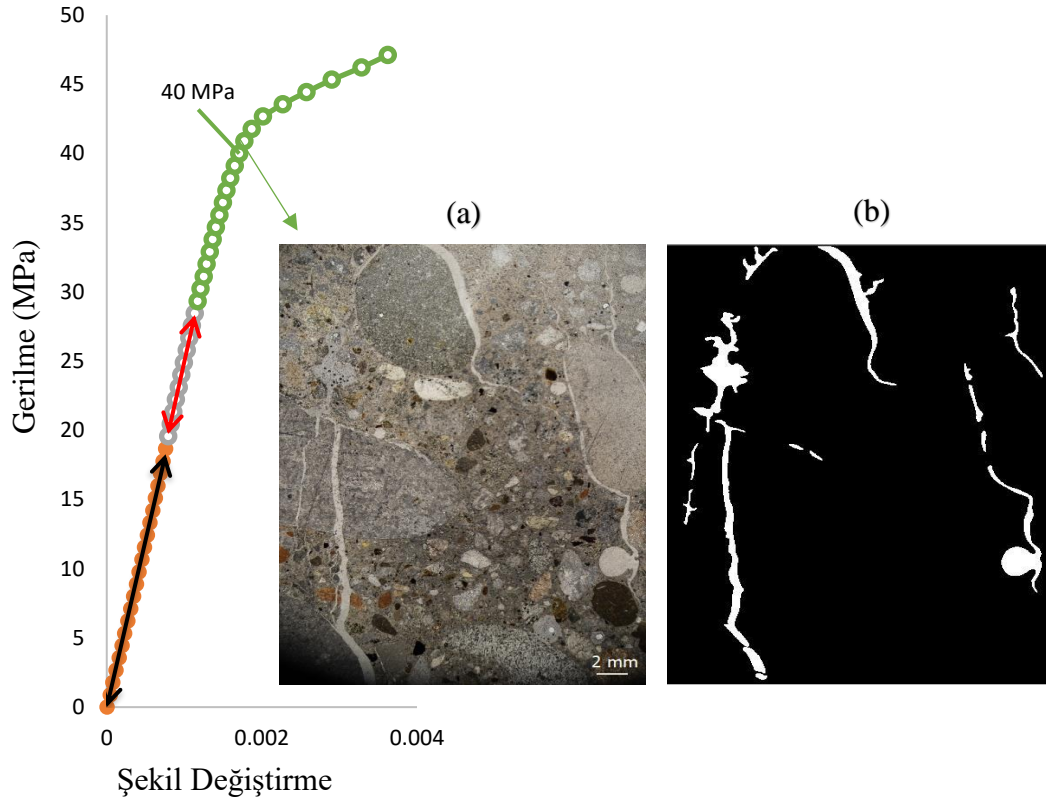
Şekil 5.11 P.3.D beton örneğinin a) Mikroyapı resmi b) Çatlak ölçüm resmi (maksimum gerilme değerinin %85'lik kısmı)

Literatürde, maksimum gerilmenin %85'i değerinde beton malzemesinde belirgin çatlakların çimento hamurun içinde yükleme yönüne paralel ve düzensiz bir şekilde yayıldığını belirtmektedirler [1,2,7,8,10,11]. Liliu ve Von Mier [41], 2007'de yaptıkları çalışmada maksimum gerilmenin %81'i değerinde çimento hamurunda derin çatlakların oluştuğu tespit etmişlerdir. Literatürdeki bu bulgular, maksimum gerilmenin %85'i değerinde elde edilen verileri destekler niteliktedir.

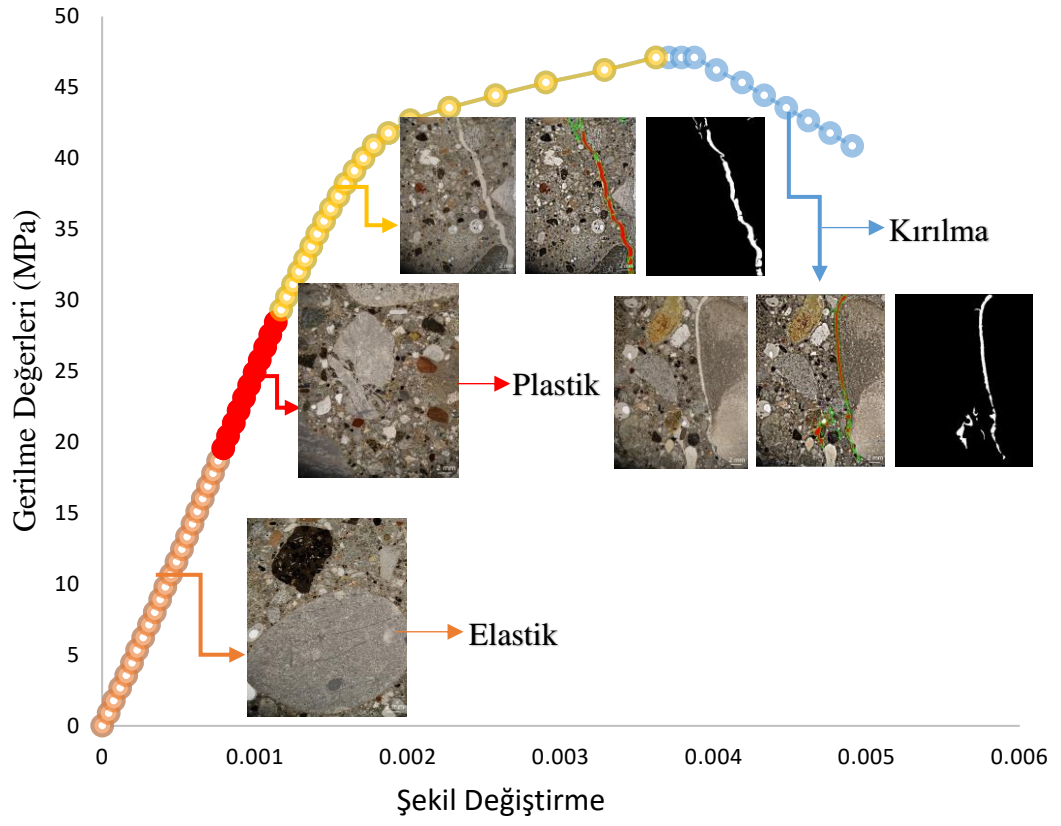
Şekil 5.16 Gerilme-şekil değişirme eğrisi ile çatlaklar arasındaki ilişki
